URGENT: Field Safety Notice Follow-up

MOD1299R

Nazwa handlowa produktów potencjalnie wadliwych
Przewody EKG pacjenta lub zestawy przewodów Welch Allyn

Rodzaj działania: Wycofanie urządzenia

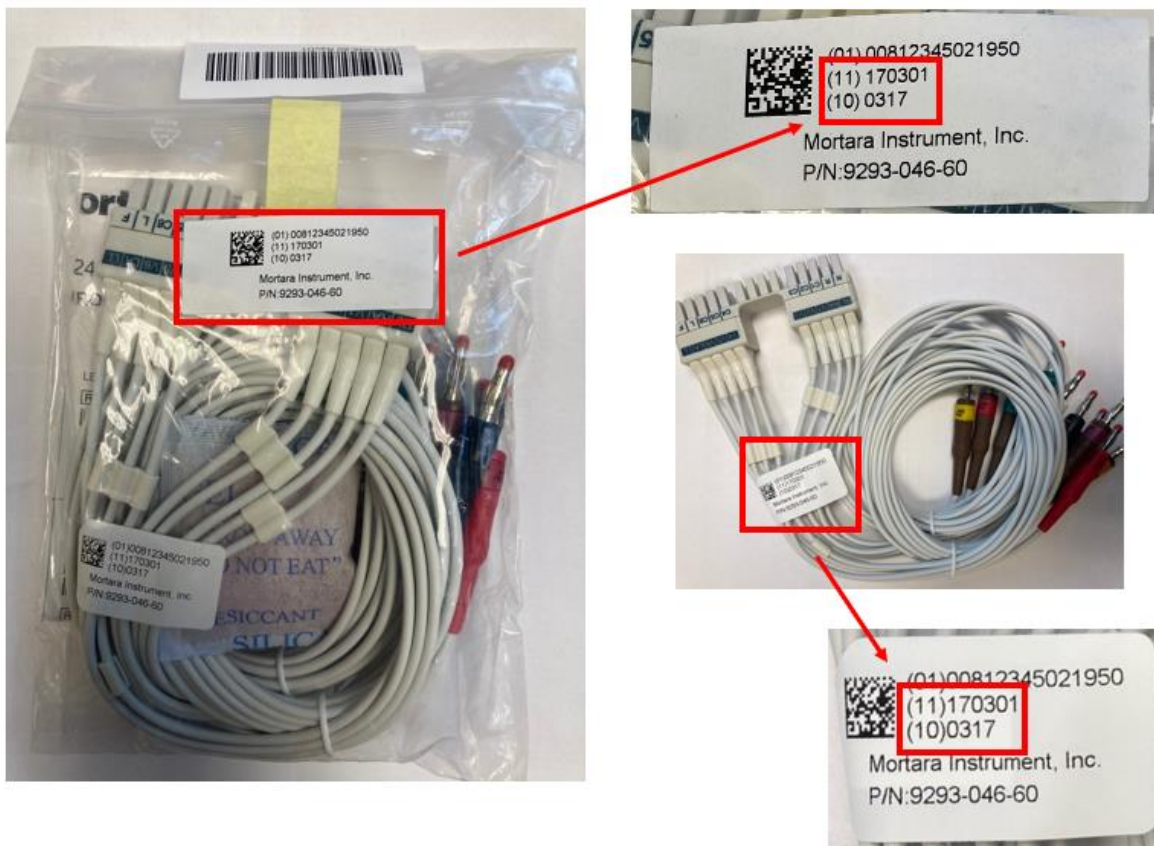
Etykiety worków i tabliczki znamionowe

Numer partii lub datę produkcji można znaleźć na zewnętrznej stronie worka polietylenowego **LUB** na tabliczce znamionowej przewodu, jak pokazano poniżej. Patrz **Załącznik B** w celu określenia odpowiedniego ogranicznika danych i zakresu wpływu w celu sprawdzenia stanu inwentarza.
