**ŻYWIECKA FABRYKA
SPRZĘTU SZPITALNEGO FAMED S.A.**
34-300 Żywiec ul. Fabryczna 1

Notatka doradcza dotycząca bezpieczeństwa.

Nazwa wyrobu: *Lampa operacyjna LO-03/LO-05 do niskich pomieszczeń.*

Identyfikator działań korygujących dotyczących bezpieczeństwa: *Karta zmian 212/HRT/08.*

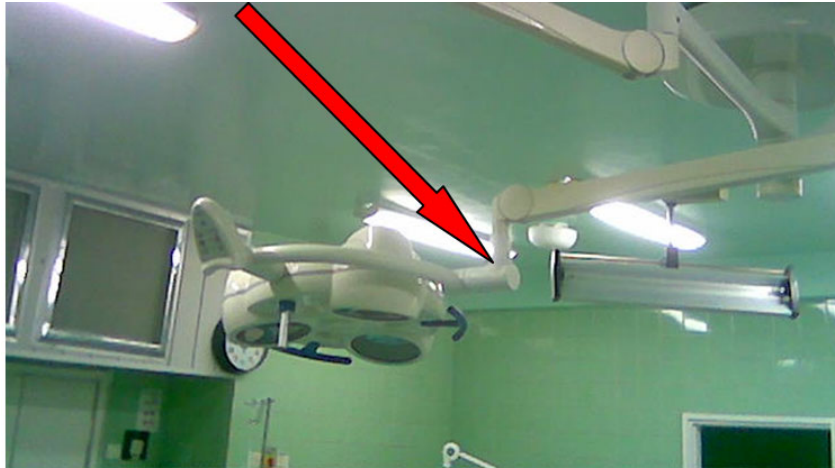
Na podstawie sygnałów z rynku stwierdzono możliwość poluzowania połączenia "przejsiówki ramienia" z pałąkiem czaszy lampy. W miejscu połączenia powstaje wyczuwalny luz. Miejsce powstawania luzu przedstawia poniższy rysunek. Potencjalne zagrożenie polega na możliwości zerwania poluzowanych wkrętów i w konsekwencji – upadek lampy i zagrożenie urazu pacjenta lub personelu medycznego.

Wszystkie lampy objęte niniejszą notatką, w możliwie krótkim czasie, zostaną poddane naprawie serwisowej polegającej na wymianie wadliwego węzła. Pozwoli to wyeliminować zagrożenie dla użytkownika i zapewni bezpieczną eksploatację lamp w wykonaniu do niskich pomieszczeń.

- Sprawdzenie czy w użytkowanej lampie nie nastąpiło poluzowanie wkrętów mocujących w przejsiówce ramienia. Można to ocenić na podstawie dokładnych oględzin miejsca połączenia (pokazanego czerwoną strzałką na powyższym zdjęciu) i równoczesne wykonanie próby poruszenia poszczególnymi elementami wchodzącymi w skład węzła. Personel techniczny jest w stanie przeprowadzić ocenę wielkości luzu bez demontażu pałąka czaszy lampy.

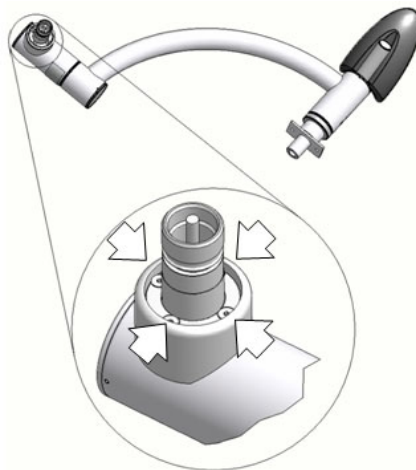
Na poniższym rysunku pokazane są wkręty, których poluzowanie jest przyczyną powstania luzu w węźle. Rysunek przedstawia przejsiówkę po zdemontowaniu pałąka.

- Brak luzu świadczy o prawidłowym połączeniu i lampa może być użytkowana do czasu wymiany węzła mocującego przez serwis FAMED Żywiec S.A. Do czasu wymiany należy na bieżąco monitorować stan połączenia.
- W przypadku stwierdzenia luzu należy zaprzestać użytkowania lampy i niezwłocznie powiadomić FAMED Żywiec S.A. o stwierdzeniu luzów na połączeniu. Do czasu wymiany lampa nie powinna być eksploatowana.
