DO UŻYTKOWNIKÓW CEWNIKÓW DO KONTRPULSACJI FIRMY ARROW INT.,

Pilne **Informacja dotycząca bezpieczeństwa**

<u>Nazwa handlowa produktu, którego dotyczy problem:</u>	Cewniki 30/40/50 CM3 IAB Łączniki objętościowe 30/40/50 CM3 IAB
<u>Identyfikator FSCA:</u>	0324 / 09
<u>Rodzaj działania:</u>	WYCOFANIE PRODUKTU Z RYNKU

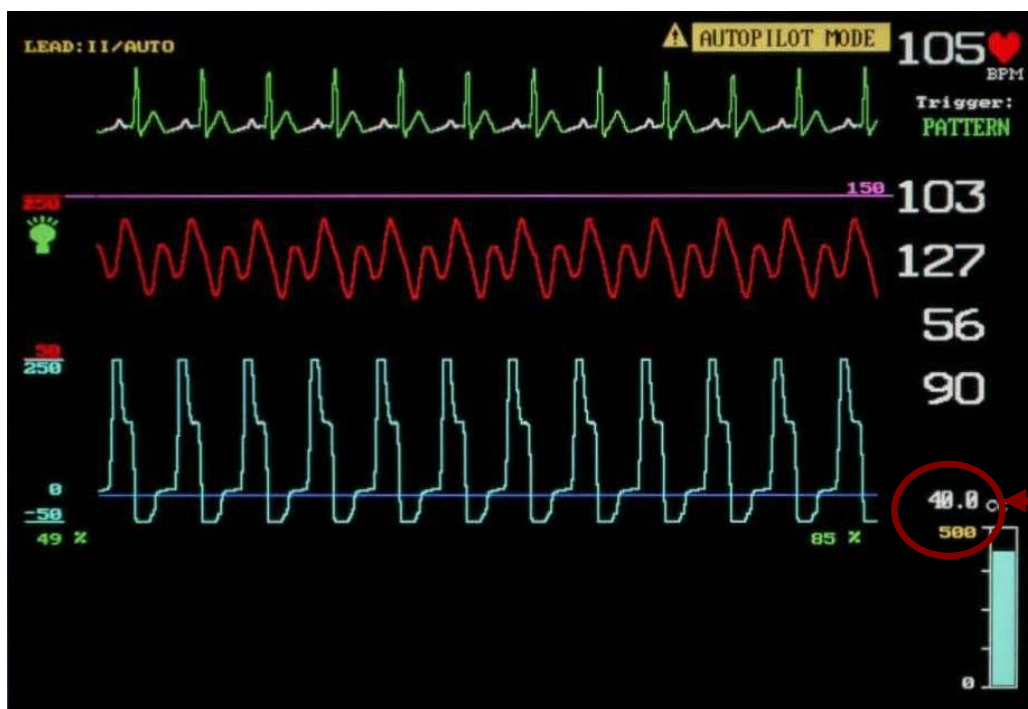
1. Zgodnie z informacją w Podręczniku użytkownika (zobacz strony: 5-4 do 5-11 oraz 6-4 dla ACAT1; 5-3 do 5-11 oraz 6-13 dla AutoCAT 2 pop.2.21 i 5-3 do 5-11 oraz 6-13 dla AutoCAT 2 pop.2.23.) opisywany problem może zostać natychmiast rozpoznany poprzez sprawdzenie opcji USTAWIENIA OBJĘTOŚCI (VOLUME SETTING) wyświetlanej na monitorze konsoli serii IABP ACAT 1 Plus i AutoCAT 2. Aktualnie ustawiona wartość objętości cewnika balonowego pompy IAB jest pokazana w dolnej prawej części wyświetlacza, poniżej wartości hemodynamicznych i powyżej wykresu słupkowego zbiornika z helem. Gdy tylko łącznik objętościowy IAB zostanie pewnie przymocowany, to objętość odpowiadającego cewnika IAB powinna być prawidłowo wyświetlana we wskazanym polu. Wartość objętości IAB jest również drukowana na taśmie urządzenia rejestrującego.

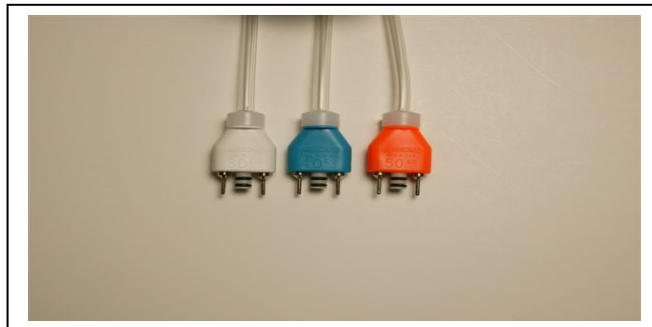
3. **Sprawdzić**, czy po tym jak łącznik IAB zestawu przewodów rurowych pompy IAB zostanie przymocowany do konsoli IABP ustawienie objętości jest prawidłowe dla odpowiadającego łącznika, który został wyszczególniony poniżej. Ustawienia objętości dla każdego łącznika opisanego poniżej i oznaczonego kolorem są następujące:
- Łączniki białe: 30 cm³**
 - Łączniki niebieskie: 40 cm³**
 - Łączniki pomarańczowe: 50 cm³**

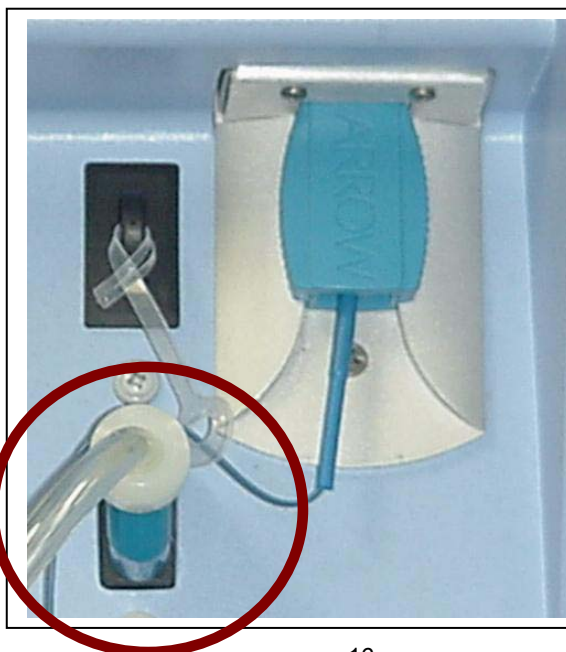
5. Jeśli objętość NIE jest prawidłowo wyświetlana, ale odczytywana jako 2,5 cm³ w przypadku urządzenia serii AutoCAT 2 lub 5,0 cm³ dla serii ACAT 1;
- Odłączyć i ponownie podłączyć łącznik zestawu przewodów rurowych pompy IAB**, upewniając się, czy łącznik jest mocno osadzony w gniazdku.

- b. **Sprawdzić ustawienie objętości IAB na IABP.** Jeśli wskazywana jest prawidłowa objętość, nie jest wymagane podejmowanie żadnego dalszego działania.
6. Jeśli objętość IAB jest nadal **NIEPRAWIDŁOWA**, należy wymienić zestaw przewodów rurowych pompy IAB na inny o takiej samej objętości.
 - a. **ODŁĄCZYĆ** zestaw przewodów rurowych pompy IAB w miejscu szybkozłączeni QUICK CONNECT na cewniku balonowym.
 - b. **WYMIENIĆ** na inny zestaw przewodów rurowych pompy tego samego rozmiaru. Zestaw przewodów pompy można zamówić w firmie Arrow, używając następujących numerów: 30 cm³ (numer części IAK-02696), 40 cm³ (numer części IAK-02695) oraz 50 cm³ (numer części IAK-02693).
 - c. **PRZYŁĄCZYĆ PONOWNIE** do IABP i sprawdzić, czy ustawienie objętości IAB jest prawidłowe tak, jak opisano to powyżej.
