PILNE - Korekta urządzenia medycznego Kardiotokografy Avalon FM20 i FM30

Przerwanie sekwencji uruchamiania może powodować przywrócenie domyślnych ustawień skali papieru oraz prędkości rejestratora w kardiotokografie.

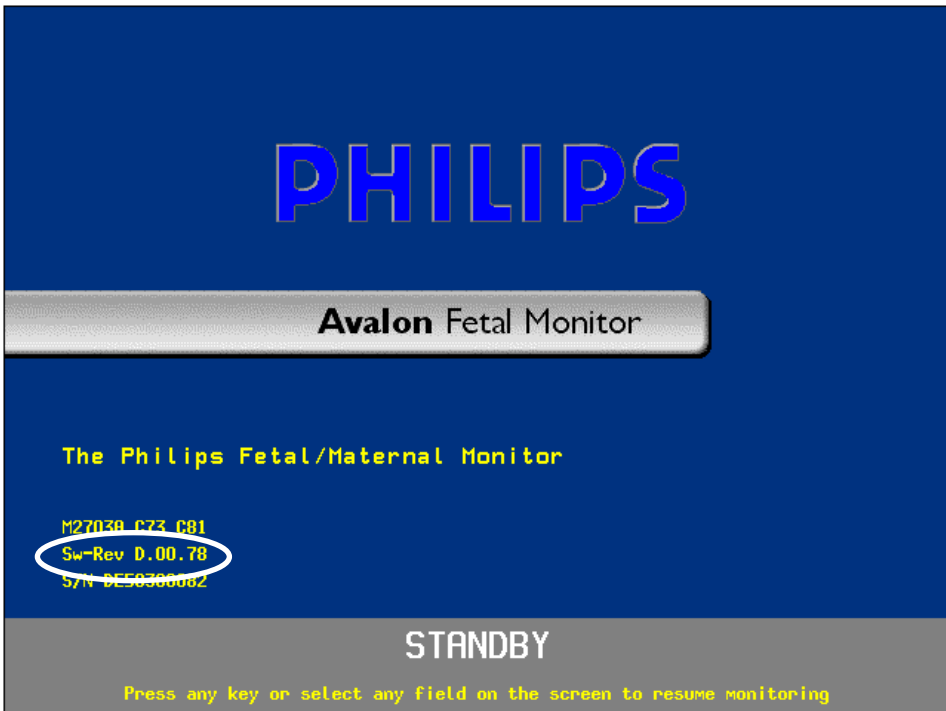
<p>ROZPOZNAWANIE WADLIWYCH URZĄDZEŃ</p>	<p>Problem dotyczy wyłącznie kardiografów z oprogramowaniem w wersji C oraz D. Wersja oprogramowania wyświetlana jest w dolnym rogu ekranu kardiografu w stanie gotowości.</p> <p>Aby przełączyć urządzenie w stan gotowości, należy wybrać kolejno „Ustaw. główne”, a następnie „GotowośćMonitora” z menu Monitor.</p>

<p>The screenshot shows the Philips logo at the top, followed by 'Avalon Fetal Monitor' in a grey bar. Below that is 'The Philips Fetal/Maternal Monitor' in yellow. At the bottom left, technical details are listed: 'M27038 C73 C81', 'Sw-Rev D.00.78' (circled in red), and 'S/N DE50300082'. At the bottom, 'STANDBY' is displayed in white, with the instruction 'Press any key or select any field on the screen to resume monitoring' in yellow below it.</p>
<p>DZIAŁANIA ZAPLANOWANE PRZEZ FIRMĘ PHILIPS</p>	<p>W celu rozwiązania powyższego problemu firma Philips przeprowadzi nieodpłatną aktualizację oprogramowania we wszystkich kardiografach, których problem ten dotyczy.</p> <p>W najbliższym czasie skontaktuje się z Państwem przedstawiciel firmy Philips, aby umówić się na przeprowadzenie aktualizacji. Rozpoczęcie akcji planowane jest na koniec maja 2009 roku.</p>

DZIAŁANIA, JAKIE POWINIEN PODJĄĆ KLIENT/UŻYTKOWNIK	<p>Kardiotokografy mogą być nadal używane przed przeprowadzeniem aktualizacji oprogramowania.</p> <p>Aby uniknąć problemu zmiany ustawień, można wyłączyć funkcję „Auto domyślne” (opcja Nie) lub nie wyłączać urządzenia przed zakończeniem cyklu uruchamiania.</p> <p>Firma Philips zaleca również regularne sprawdzanie wszystkich wskazań wizualnych i akustycznych oraz alarmów technicznych, co pozwoli upewnić się, iż urządzenie działa zgodnie z oczekiwaniami. W szczególności winno się zwrócić uwagę na następujące sygnały:</p> <ul style="list-style-type: none">• Wyświetlany na ekranie kardiografu i drukowany na papierze komunikat techniczny „ZŁA SKALA PAPIERU” <p>Poza tym należy zapoznać się z instrukcją obsługi zawierającą istotne informacje na temat:</p> <ul style="list-style-type: none">• Sprawdzania faktycznego rozmiaru papieru wskazywanego w nagłówku wydruku z rejestratora• Wyświetlanej w rejestratorze ikony „?”
