## **PILNA KOREKTA DOTYCZĄCA PRODUKTU RA2009-050**

Nr działania FSCA: RA 2009-050

Opis: Uchwyt raszpli prostej  
Nr katalogowy: 1440-1400  
Kody partii: wszystkie

# Biuletyn dotyczący korekty produktu

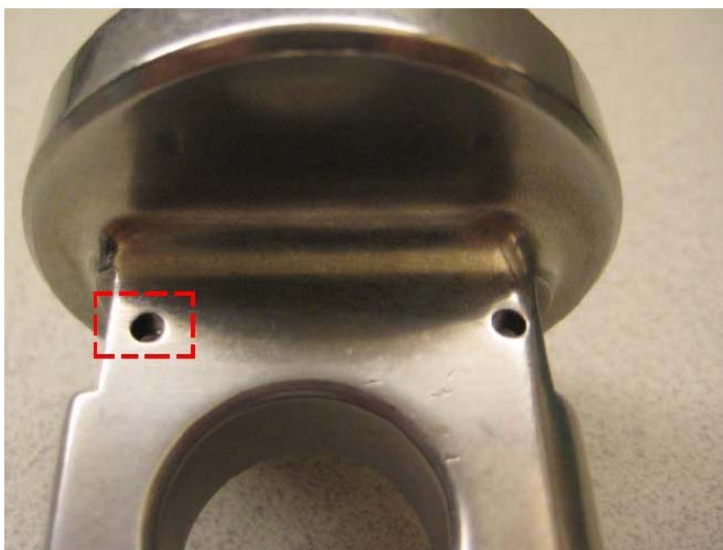
Firma Stryker® Orthopaedics uzyskała informacje o możliwości pęknięcia wyżej wymienionego narzędzia na dwie części wzdłuż szerokości korpusu pod płytką uderzeniową. Uchwyty raszpki są wyposażone w mechanizm szybkozłączny składający się z otworu przelotowego oraz z dwóch otworów do ustalania kąta antwersji znajdujących się obok płytek uderzeniowych (zob. ryc. 1). Ustalono, że otwory te mogą generować duże spiętrzenia naprężeń, które z kolei mogą wpływać na trwałość narzędzia. Jeśli obciążenie jest duże i stosowane w warunkach przesunięcia, w otworach tych mogą powstawać spękania powierzchni. Jeśli użytkownik nie przestrzega zalecanej instrukcji ponownego przetwarzania przedstawionej przez firmę Stryker Orthopaedics i spękania nie zostaną wykryte, to mogą one postępować i doprowadzić do pęknięcia uchwytu raszpki. Przypadki pęknięcia uchwytu raszpki zdarzają się rzadko – odsetek zgłoszeń dot. tego problemu wynosi 0,011%. Potencjalne zagrożenia związane z takim zdarzeniem wymieniono poniżej.

Rycina 1. Otwory na uchwycie raszpki przeznaczone do ustalania kąta antwersji

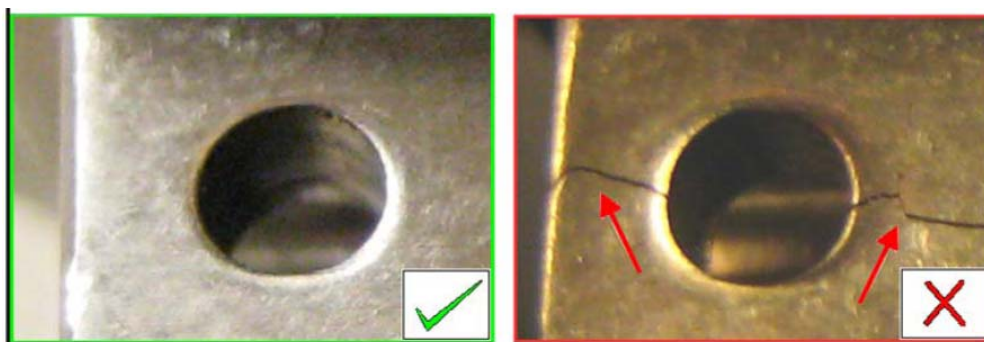
Należy wzrokowo sprawdzić obszar wokół dwóch małych otworów przelotowych po obu stronach korpusu uchwytu. Na ryc. 2 przedstawiono wygląd komponentu dopuszczalnego (zdjęcie po lewej stronie) oraz komponentu odbiegającego od normy (zdjęcie po prawej stronie). W przypadku stwierdzenia pęknięć uchwyt tarnika należy uznać za uszkodzony i natychmiast wycofać z użytku.

**Rycina 2.** Z lewej: **dopuszczalny** komponent bez pęknięć. Z prawej: **niedopuszczalny** komponent z pęknięciami.

W celu sprawdzenia przyrządów **przed i po** każdym użyciu w procedurach chirurgicznych, należy postępować zgodnie z poniższą instrukcją. W przypadku stwierdzenia odstępstwa od normy należy natychmiast przerwać korzystanie z takich narzędzi oraz skontaktować się z przedstawicielem handlowym firmy Stryker w celu ustalenia szczegółów zwrotu produktu.
