NOTATKA BEZPIECZEŃSTWA CAŁA RODZINA POMP INFUZYJNYCH PLUM™ A+ FIRMY HOSPIRA PONOWNE URUCHAMIANIE SIĘ SYSTEMU (REBOOT)

Nazwa wyrobu:	Rodzina pomp infuzyjnych Plum A+
Nr w wykazie:	11005, 11971, 11973, 12348, 12391, 12618, 20678, 20679, 20792
Nr EMEA/FA:	EMEA.2011.010
Data:	4 października 2011 r.

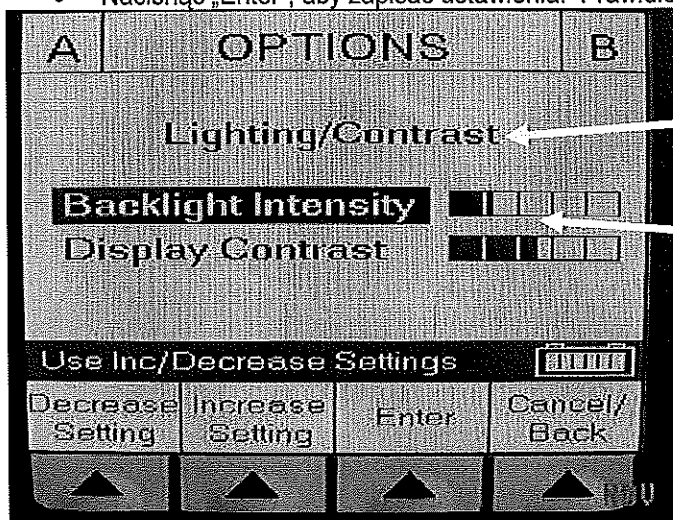
Firma Hospira Inc. otrzymała raporty od użytkowników dotyczące ciągłego ponownego uruchamiania się urządzenia (reboot) i/lub powtarzania początkowych faz w pompach Plum A+ (jedno- i trójkanałowych) po zmianie domyślnych ustawień kontrastu i/lub podświetlenia na ekranie LED. Stan ten może powodować opóźnienie rozpoczęcia podawania leku, jeżeli ciągle rebootowanie systemu lub powtarzanie początkowych faz uniemożliwia włączenie pompy. Usterka ta może przyczyniać się do wystąpienia zdarzeń niepożądanych u pacjentów. Jak dotąd nie otrzymaliśmy jednak żadnych raportów dotyczących poważnego uszczerbku na zdrowiu pacjentów w wyniku tej usterki.

Intensywność podświetlenia (Backlight Intensity) – jedna (1) wartość powyżej jednego (1) pełnego słupka

Kontrast (Display Contrast) – pięć (5) wartości poniżej trzech (3) pełnych słupków.

- Przejść do ekranu Lighting/Contrast pod „Options”
- Intensywność podświetlenia (Backlight Intensity): nastawić na jedną (1) wartość poza jeden (1) pełny słupek od lewej, tak jak to pokazano na rysunku poniżej.
- Kontrast (Display Contrast): nastawić na pięć (5) wartości poniżej trzech (3) pełnych słupków, tak jak to pokazano na rysunku poniżej.
- Nacisnąć „Enter”, aby zapisać ustawienia. Prawidłowe ustawienia LCD pokazane są poniżej:

W przypadku wystąpienia tej usterki należy natychmiast odłączyć urządzenie od źródła zasilania A/C i zastąpić je urządzeniem, w którym zachowano domyślne ustawienia intensywności i kontrastu w celu kontynuowania podawania leku. Pracownik działu technicznego powinien odłączyć baterię od urządzenia, w sposób przedstawiony w instrukcji konserwacji i napraw pomp Plum A+, i odesłać pompę do firmy Hospira w celu naprawy.

Prosimy poinformować użytkowników, aby nie zmieniali domyślnych ustawień intensywności podświetlenia i kontrastu, jakie przedstawiono powyżej. Do czasu przywrócenia domyślnych ustawień we wszystkich pompach używanych w danej placówce zaleca się utrzymywanie w gotowości pomp rezerwowych o ustawieniach domyślnych, zwłaszcza w obszarach opieki krytycznej, na wypadek wystąpienia wyżej wymienionego problemu związanego z ciągłym rebootowaniem systemu.
