Pilne zawiadomienie dotyczące bezpieczeństwa

GE Healthcare

Znak wewn. GE: FMI # 60802

DOTYCZY: Wymiana bezpiecznika MRU

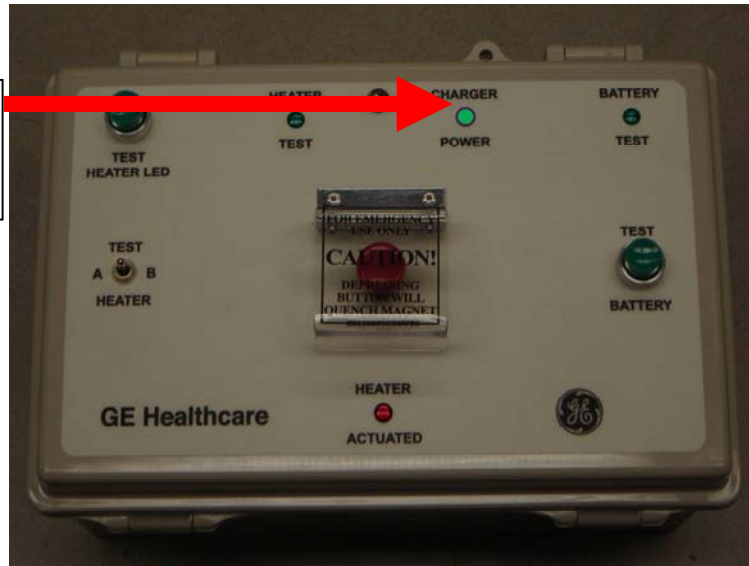
Rysunek 1

Dioda LED zasilania ładowarki

Sprawdzić, czy dioda LED zasilania ładowarki świeci się.

5.01 Sprawdzić, czy DIODA ZASILANIA ŁADOWARKI świeci się. Jeżeli dioda LED świeci się, oznacza to, że bezpiecznik MRU działa poprawnie. Jeżeli DIODA ZASILANIA ŁADOWARKI nie świeci się, należy natychmiast skontaktować się z przedstawicielem serwisu firmy GE.
