## **Pilne: Korekta dotycząca urządzenia medycznego** **Komunikat ostrzegawczy dotyczący bezpieczeństwa użytkownika**

**Temat:** System informatyczny oddziału onkologii MOSAIQ™

**WAŻNE INFORMACJE DOTYCZĄCE BEZPIECZEŃSTWA**

MOSAIQ: Wyświetlanie zmian w oknie Field Delta (Wartość delty pola)

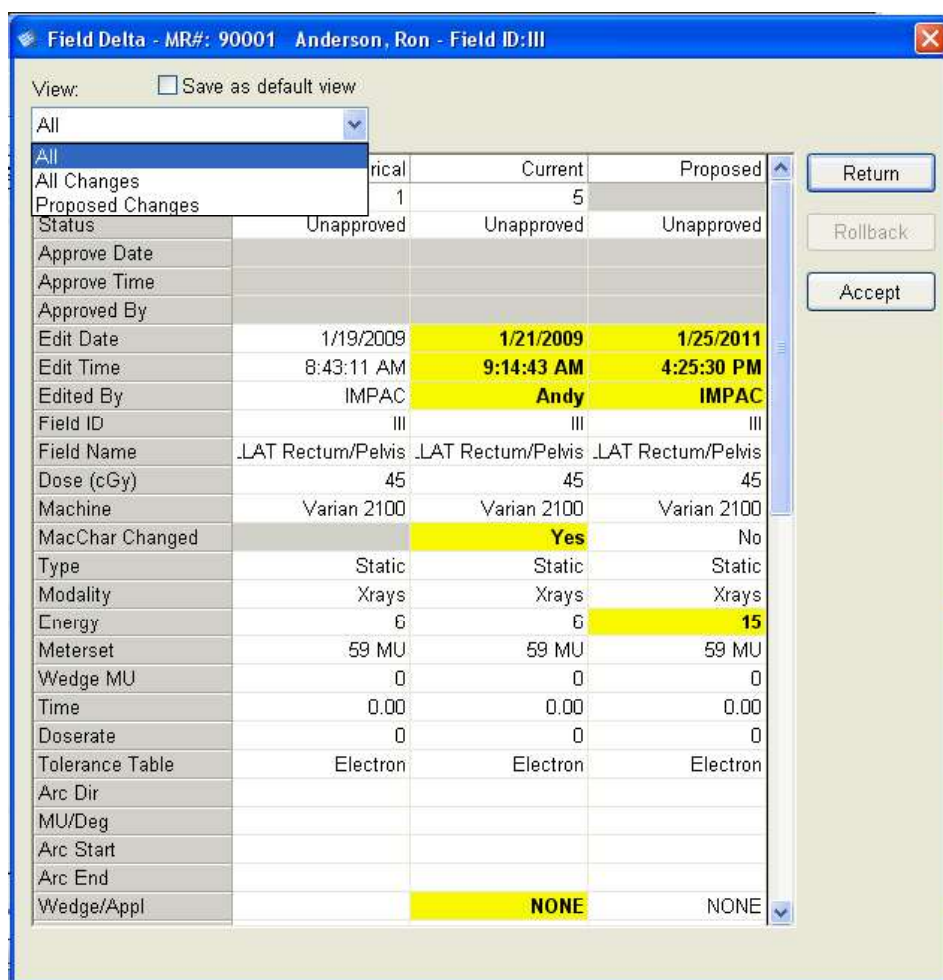
Field Delta - MR#: 90001 Anderson, Ron - Field ID: III

Funkcja oprogramowania MOSAIQ umożliwiająca wyświetlanie zmian w oknie Field Delta (Wartość delty pola) (dostępna od wersji 2.00N2) została wprowadzona w celu zminimalizowania ryzyka zastosowania niezamierzonych zmian w formularzu Treatment Field Definition (Definicja pola terapeutycznego). Powoduje ona wyświetlenie i/lub podświetlenie zmian dokonanych w formularzu Treatment Field Definition (Definicja pola terapeutycznego) od czasu ostatniego zatwierdzenia lub zastosowania powiązanego pola terapeutycznego. W oprogramowaniu MOSAIQ w wersjach starszych niż 2.41 funkcja ta była domyślnie aktywna, jednak użytkownik posiadający odpowiednie uprawnienia mógł ją wyłączyć z poziomu menu Department Setup (Konfiguracja działu) zgodnie z preferencjami obowiązującymi w danej placówce.

W wyniku wprowadzenia i zapisania przez użytkownika niezamierzonych zmian w definicji pola terapeutycznego w oprogramowaniu MOSAIQ pacjent jednego z ośrodków został poddany niewłaściwemu leczeniu. Sytuacja ta miała miejsce w ośrodku, w którym opisana funkcja została wyłączona. W związku z tym zdarzeniem firma Elekta dokonała powtórnej oceny ryzyka. Stwierdzono, że ryzyko przeważa nad korzyściami związanymi z możliwością wyłączania tej funkcji przez użytkowników. Od wersji 2.41 oprogramowania MOSAIQ funkcja wyświetlania zmian w oknie Field Delta (Wartość delty pola) nie jest już konfigurowalna (tzn. nie może zostać wyłączona przez użytkownika).

Wszystkim ośrodkom korzystającym z oprogramowania MOSAIQ w wersjach wcześniejszych niż 2.41 firma Elekta zdecydowanie zaleca sprawdzenie ustawień menu Department Setup (Konfiguracja działu) pod kątem opcji wyświetlania zmian w oknie Field Delta (Wartość delty pola). Jeśli opcja jest aktywna (zaznaczona), należy zachować to ustawienie. Jeśli jest wyłączona (brak zaznaczenia), należy ją aktywować, zaznaczając odpowiednie pole i zapisując zmianę. Mimo iż nie istnieją środki całkowicie zabezpieczające przed wprowadzeniem niezamierzonych zmian i ostatecznie to użytkownik ponosi odpowiedzialność za ich wprowadzenie, funkcja wyświetlania zmian w oknie Field Delta (Wartość delty pola) stanowi skuteczną metodę ograniczania ryzyka. Aktualizacja oprogramowania MOSAIQ do wersji 2.41 nie jest konieczna do zmniejszenia ryzyka i nie jest obowiązkowa.
