Notatka bezpieczeństwa

Nazwa produktu: Biolox OPTION Ceramiczne głowy kości udowej

Identyfikator FSCA: FA-2011-04

Rodzaj działania: Powiadomienie o aktualizacji Instrukcji użycia (IFU)

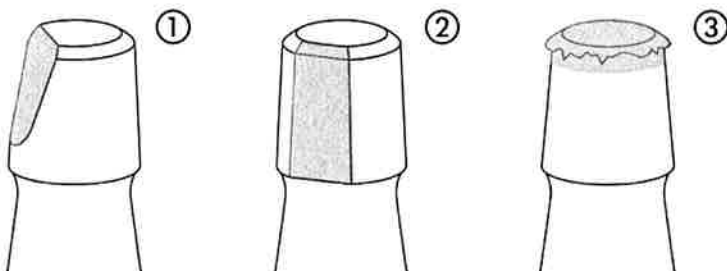
Ryciny 1.1 do 1.3: Nietolerowane deformacje gwintu stożkowego:

***OSTRZEŻENIE:** Zestaw ceramicznej głowy kości udowej BIOLOX OPTION może być montowany wyłącznie za pomocą nowych gwintów stożkowych lub używanych gwintów stożkowych z nieznacznymi śladami wynikającymi z rozłączenia głowy/trzpienia i/lub do stopnia 3 zgodnie z opisem Goldberga (odbarwienie powierzchni gwintu lub zmatowienie lub <10% powierzchni gwintu zawiera czarne pozostałości, wgłębienia lub inne oznaki porysowania; liczne pasma śladów korozji czarnej lub pojedyncze pasmo obejmujące więcej niż trzy linie maszynowe). (Goldberg i wsp. "A Multicentric retrieval study of the taper interfaces of a modular hip Prostheses" Clin. Orthop.401: 149-161:2002).

- ryc. 1.1 skrzywienie gwintu stożkowego; deformacja nietolerowana
- ryc. 1.2 gwint stożkowy szeroko nacięty; deformacja nietolerowana
- ryc. 1.3 zgniecenie gwintu stożkowego; deformacja nietolerowana

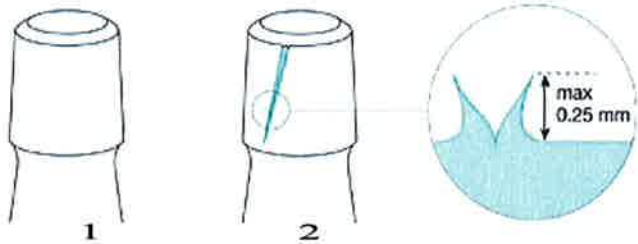
- W przypadku zabiegu rewizyjnego ekstrahować pozostającą głowę kości udowej (i adapter, jeśli dotyczy) za pomocą właściwego narzędzia do ekstrakcji w celu uniknięcia niepotrzebnego uszkodzenia gwintu trzpienia.
- Kontrola gwintu trzpienia i decyzja:
 - Nieuszkodzony gwint (patrz ryc. 1)
 - Stan tolerowany z zarysowaniami i zniekształceniami mniejszymi niż 0,25 mm (patrz ryc. 2)

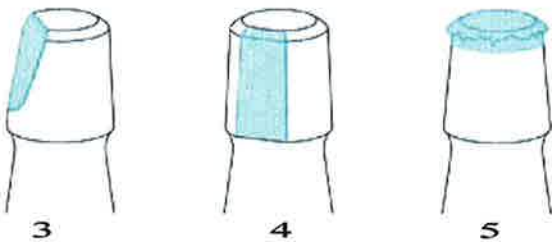
- Stan nietolerowany (patrz ryc. 3 do 5)
W takich warunkach zestawów głowy *BIOLOX OPTION* nie stosować!

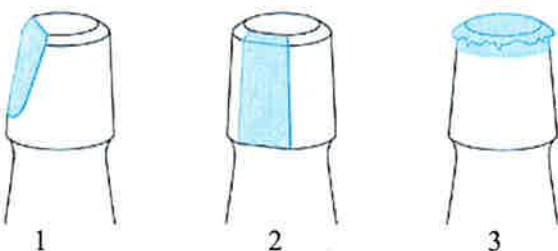
- W przypadku zabiegu rewizyjnego ekstrahować pozostającą głowę kości udowej (i adapter głowy, jeśli dotyczy) za pomocą właściwego narzędzia do ekstrakcji w celu uniknięcia niepotrzebnego uszkodzenia gwintu stożkowego trzpienia.
- Kontrola gwintu stożkowego trzpienia i decyzja:
 - Stan tolerowany: używany gwint stożkowy trzpienia z nieznacznymi śladami wynikającymi z rozłączenia głowy/trzpienia i/lub do stopnia 3 zgodnie z opisem Goldberga (odbarwienie powierzchni gwintu lub zmatowienie lub <10% powierzchni gwintu zawiera czarne pozostałości, wgłębienia lub inne oznaki porysowania; liczne pasma śladów korozji czarnej lub pojedyncze pasmo obejmujące więcej niż trzy linie maszynowe).
 - Nietolerowane deformacje gwintu stożkowego trzpienia (patrz ryc. 1 do 3)
W takich warunkach zestawów głowy *BIOLOX OPTION* nie stosować!

Ryc. 1 skrzywienie gwintu stożkowego trzpienia, deformacja nietolerowana
Ryc. 2 gwint stożkowy trzpienia szeroko nacięty, deformacja nietolerowana
Ryc. 3: zgniecenie gwintu stożkowego trzpienia, deformacja nietolerowana
