**PILNE – Informacje dotyczące bezpieczeństwa
Tomografy MX16**

**Wyświetlanie niedokładnego wymiaru podczas przeglądania przy użyciu opcji
łączenia serii „Combine”**

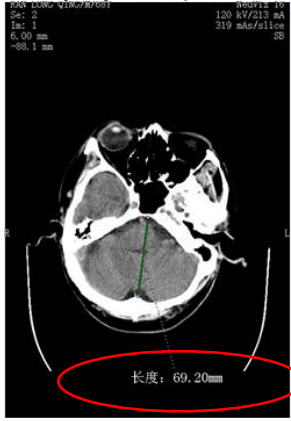
<p>PRODUKTY, KTÓRYCH DOTYCZY TEN DOKUMENT</p>	<p>Wszystkie tomografy MX16</p>
<p>OPIS PROBLEMU</p>	<p>Tomograf MX16 posiada opcję przeglądania „Combine” (Połącz) służącą do scalania wielu serii obrazowych w jedną serię. Firma Philips wykryła, że wymiary wyświetlane dla scalonej serii utworzonej za pomocą opcji przeglądania „Combine” (Połącz) mogą być błędne.</p> <p>Obraz 1: prawidłowo zmierzony wymiar, pierwotna seria obrazów</p>

ROZPOZNAWANIE URZĄDZEŃ	Problem dotyczy wszystkich tomografów MX16.
DZIAŁANIA, JAKIE POWINIEN PODJAĆ KLIENT/UŻYTKOWNIK	Należy niezwłocznie zaprzestać korzystania z opcji scalenia serii „Combine” (Połącz). Zamiast niej, do czasu zainstalowania w tomografie MX16 opisanej poniżej aktualizacji oprogramowania, do celów diagnostycznych należy korzystać z funkcji MPR.
DZIAŁANIA ZAPLANOWANE PRZEZ FIRMĘ PHILIPS	<ol style="list-style-type: none"> 1. Niniejsze informacje na temat bezpieczeństwa zostaną dostarczone wszystkim użytkownikom końcowym. 2. Usuwanie problemu polegające na instalacji odpowiednich pakietów naprawczych rozpocznie się zaraz po ich udostępnieniu. 3. Instalacja pakietów zostanie przeprowadzona we wszystkich tomografach, których dotyczy ten dokument, w czasie do 6 miesięcy od dostępności pakietów naprawczych.
DALSZE INFORMACJE I POMOC TECHNICZNA	<p>W celu uzyskania dalszych informacji lub pomocy w związku z opisanym problemem prosimy o kontakt z lokalnym przedstawicielem lub biurem obsługi klienta firmy Philips Healthcare:</p> <p>Philips Polska Sp. z o.o. Philips Healthcare (d. Philips Medical Systems) Dział Serwisu Tel. 22 571 01 11, Fax 22 571 04 48 Al. Jerozolimskie 195B, 02-222 Warszawa</p> <p>Użytkownicy ze Stanów Zjednoczonych i Kanady proszeni są o kontakt telefoniczny z Biurem Obsługi Klienta ds. Rozwiązań technicznych (1-800-722-9377, opcja 5: należy wprowadzić identyfikator ośrodka lub postępować zgodnie z poleceniami).</p>

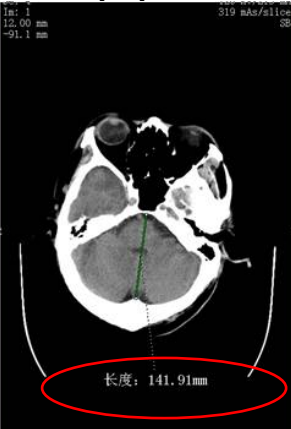
<p>Obraz 2: nieprawidłowo zmierzony wymiar, scalona seria obrazów</p>

<p>RYZIKO</p>	<p>Zmierzone wymiary uzyskane po scaleniu serii za pomocą opcji „Combine” (Połącz) mogą być niepoprawne i ich użycie może powodować ryzyko postawienia nieprawidłowej diagnozy.</p>
