## Do Użytkowników systemów Siemens AXIOM Iconos R100 (bez tomografii)

### Informacja dotycząca bezpieczeństwa

UI-S AX043/10/S

Potencjalna usterka w aparatach AXIOM Iconos R100 spowodowana uszkodzeniem osi silnika przesuwu podłużnego kolumny lampy RTG lub urządzenia do zdjęć celowanych.

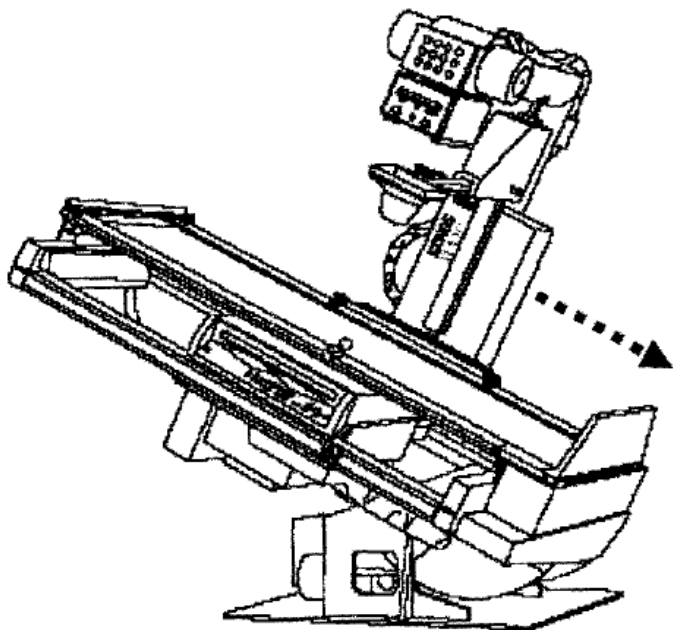
Rys. 1.

Uszkodzenie elementu może doprowadzić do pęknięcie osi silnika przesuwu kolumny lub urządzenia do zdjęć celowanych. W przypadku, gdy silnik przesuwu podłużnego kolumny lampy RTG lub silnik przesuwu urządzenia do zdjęć celowanych ma pękniętą oś i stół zostanie pochylony, to może nastąpić opadnięcie kolumny lub urządzenia do zdjęć celowanych.

Taka sytuacja grozi kolizją kolumny lub urządzenia do zdjęć celowanych z osobami lub przedmiotami znajdującymi się w zakresie ruchu tych elementów. Siła uderzenia zależy od stopnia pochylenia stołu od położenia poziomego.

Siemens aktualnie opracowuje modyfikację Państwa systemu. Do czasu wykonania modyfikacji bezpieczeństwa prosimy o zachowanie szczególnej ostrożności. Prosimy nie wykonywać zdjęć na łóżku chorego umieszczonym pod kolumną, kiedy stół jest pochylony. Prosimy nie dopuszczać personelu, pacjentów i osób trzecich w obszar przesuwu kolumny (patrz rys. 1), kiedy stół jest pochylony
