NOTATKA BEZPIECZEŃSTWA
(URGENT FIELD SAFETY NOTICE)

Zawiadomienie o potencjalnej niezgodności ze specyfikacją jednolitości rozprężania stentu

Stent wieńcowy uwalniający syrolimus CYPHER SELECT®+ firmy Cordis
Numery katalogowe CRB28XXX i CRB33XXX (lista na końcu pisma)

14 czerwca 2011 r.

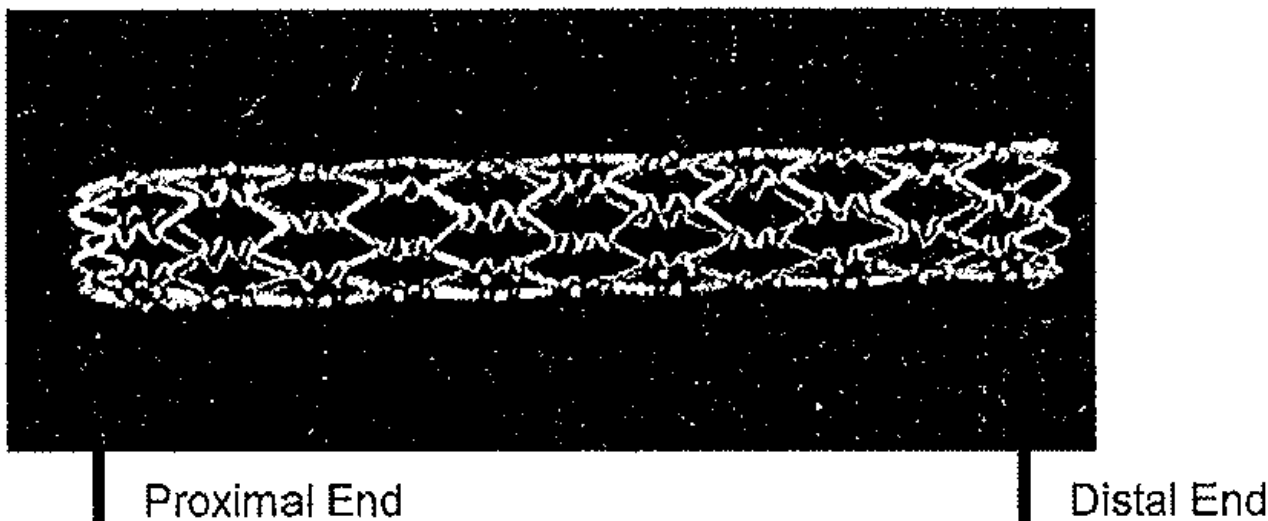
Poniżej przedstawiono przykładowy stent, który nie spełnia wewnętrznego kryterium projektowego w zakresie SEU. Ten warunek dotyczy ułożenia pomiędzy balonem, opaską i stentem. W przypadku wyrobów, których dotyczy niniejsza notatka, proksymalny koniec stentu może być umieszczony nad zwężającą się częścią balona. Prosimy zwrócić uwagę, że proksymalna część stentu nie jest tak rozprężona jak część środkowa i dystalna. W związku z tym, różnica pomiędzy średnicą stentu w części proksymalnej, a pozostałej części stentu w tym przykładzie wynosi $\geq 10\%$.

część proksymalna
część dystalna

Podczas wewnętrznej kontroli po zakończeniu produkcji firma Cordis stwierdziła, że niektóre próbki nie spełniały kryterium SEU w proksymalnej części stentu. SEU jest wewnętrznym kryterium projektowym, które ma na celu zapewnienie spójności pod względem jednolitości umieszczonego stentu. Produkty z obecnie dystrybuowanych serii spełniają wszystkie wymagania w zakresie kontroli jakości podczas zwolnienia wyrobu, w tym dotyczące pomiaru średnicy rozprężonego stentu w części środkowej. W przeszłości powyższe wymagania przy zwolnieniu produktu nie obejmowały jednak badania pod względem SEU. Badanie dotyczące SEU zostało niedawno dodane jako wymaganie przy zwolnieniu produktu, jako kolejne potwierdzenie działań naprawczych, które już zostały wdrożone.

Firma Cordis przeprowadziła dochodzenie w celu określenia przyczyny źródłowej i podjęła działania naprawcze. W wyniku dochodzenia ustalono, że przyczyną przekroczenia przez kryterium jednolitości rozprężania stentu wartości 10% jest umieszczenie stentu poza długością roboczą w procesie wytwarzania. Firma Cordis wdrożyła działanie naprawcze polegające na skorygowaniu umieszczenia stentu na balonie podczas składania wyrobu.

W przypadku odpowiedniego rozpoznania i postępowania wyrządzenie szkody u pacjentów w związku z tym konkretnym nieprawidłowym SEU jest mało prawdopodobne. W przypadku zastosowania stentu z nieprawidłowym SEU, odpowiednie jest zastosowanie dodatkowego rozszerzenia balonem (zgodnie z Instrukcją użycia stentu CYPHER®). Zgodnie z instrukcją użycia, powszechną praktyką medyczną w kardiologii interwencyjnej jest ocena odpowiedniości umieszczenia stentu oraz, w większości przypadków, wykonywanie drugiego nadmuchiwanie przy użyciu balonu niespełniającego wymagań pod wysokim ciśnieniem przed zakończeniem oceny końcowej. Biorąc pod uwagę to standardowe postępowanie po rozprężeniu, jest mało

- W przypadku stwierdzenia niezgodności w zakresie SEU podczas zabiegu, należy wszczepić stent CYPHER® zgodnie z obowiązującą standardową praktyką medyczną oraz instrukcją użycia. W szczególności w instrukcji użycia stwierdzono, że:
