RA2009-379: PILNE POWIADOMIENIE DOTYCZĄCE BEZPIECZEŃSTWA WYROBÓW MEDYCZNYCH

Opis: Uchwyt do ustawiania osi kości piszczelowej Triathlon®
Tibial Alignment Handle oraz Nav Tibial Alignment Handle

Nr kat.: 6541-2-807, 6541-2-808

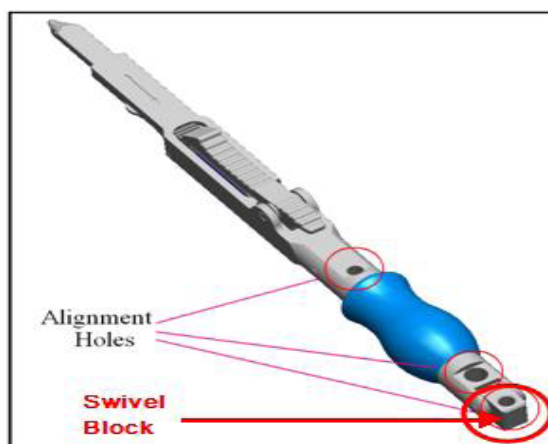
Rys. 1: Punkty referencyjne narzędzia

Uchwyt do ustawiania osi kości piszczelowej Tibial Alignment Handle posiada trzy otwory (dwa otwory w uchwycie do ustawiania osi Nav Tibial Alignment Handle), które mogą służyć do weryfikacji ułożenia (patrz: Rys. 1 poniżej). Niezgodność ze specyfikacją dotyczy wyłącznie najdalej położonego otworu, umieszczonego w główce obrotowej. Chirurg może wykorzystać dwa pozostałe otwory (pojedynczy otwór w uchwycie do ustawiania osi kości piszczelowej Nav Tibial Alignment Handle) w celu zidentyfikowania niezgodności oraz dalszego sprawdzenia prawidłowego ustawienia.

Uchwyt do ustawiania osi Triathlon® Tibial Alignment Handle (nr kat. 6541-2-807)

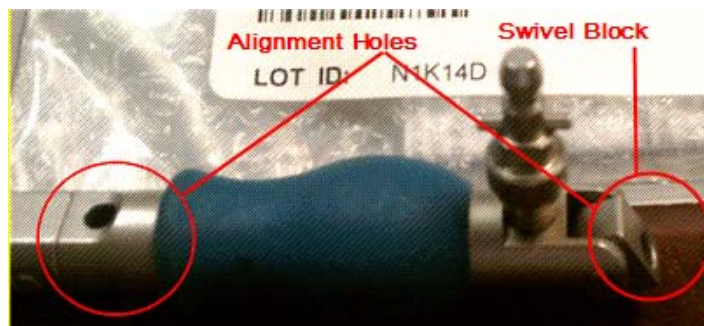
Uchwyt do ustawiania osi kości piszczelowej Nav Triathlon® Tibial Alignment Handle (nr kat. 6541-2-808)

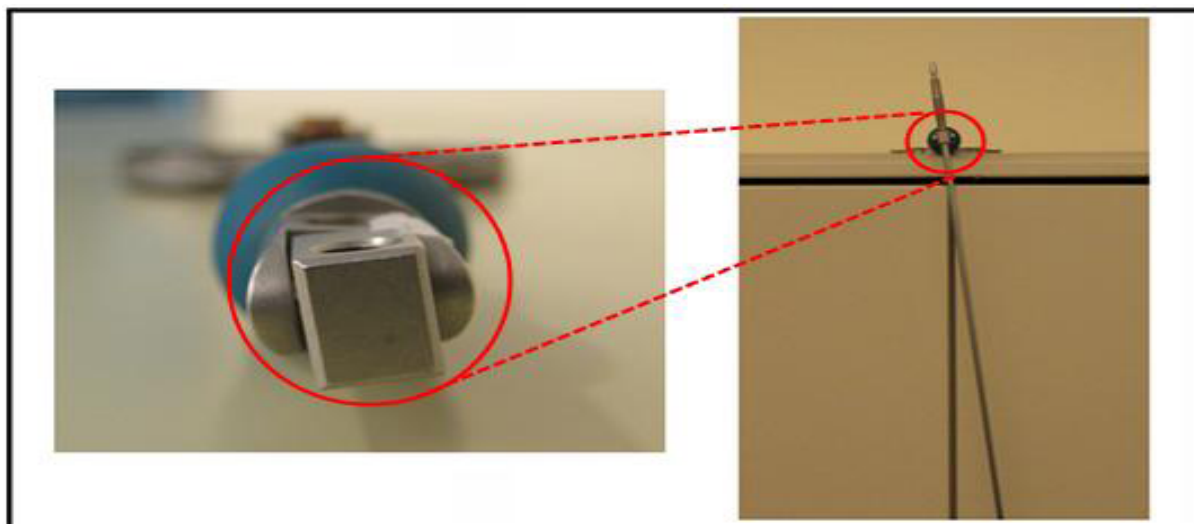
Rys. 2: Ogólny wygląd wyrobów niespełniających wymogów specyfikacji

Firma Stryker Orthopaedics otrzymała informacje z terenu wskazujące na nieprawidłowe ułożenie obrotowej główki uchwytu do ustawiania osi kości piszczelowej Triathlon® Tibial Alignment Handle, nr referencyjny produktu 6541-2-807.

Pręt do ustawiania osi nie jest prostopadły do szablonu kości piszczelowej. Przewidywalne następstwa mogą polegać na tym, że po opracowaniu kości piszczelowej, chirurg użyje szablonu kości piszczelowej z prętem do ustawiania osi w celu weryfikacji ustawienia. Ponieważ pręt do ustawiania osi nie jest prostopadły do szablonu kości piszczelowej, istnieje rozbieżność pomiędzy prętem a punktami orientacyjnymi. Ze względu na niespełnianie wymogów specyfikacji chirurg może przyjąć, że resekcja była wykonana nieprawidłowo i próbować naprawy resekcji. W następstwie powyższych zdarzeń:

Przykład uchwytu do ustawiania osi kości piszczelowej Triathlon® Tibial Alignment Handle (nr kat. 6541-2-807) niespełniającego wymogów specyfikacji

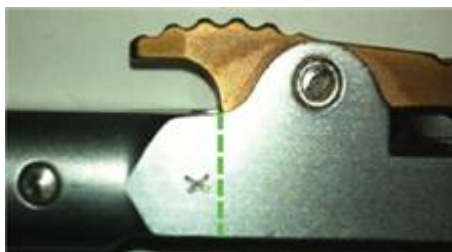
Przykład oznakowania znakiem „x”

Działania obejmą inspekcję wszystkich wyrobów podlegających działaniu, która zostanie przeprowadzona przez personel firmy Stryker. Narzędzia, które ze skutkiem pozytywnym przejdą inspekcję, zostaną oznaczone znakiem „x”, jak zobrazowano poniżej i zostaną przekazane powrotem użytkownikom. Narzędzia niezgodne ze specyfikacją zostaną wymienione. Wszystkie wyroby oznaczone znakiem „x” zostały poddane inspekcji i stwierdzono, że są zgodne ze specyfikacją (wybijany znak „x” jest zlokalizowany na rączce, zgodnie z poniższą ilustracją
