Pilne powiadomienie dotyczące bezpieczeństwa

Nazwa handlowa produktu, którego dotyczy problem: Aptio® Automation

Identyfikator FSCA: FSCA- AP2 - 202109 - 03

Data: 06 września 2021

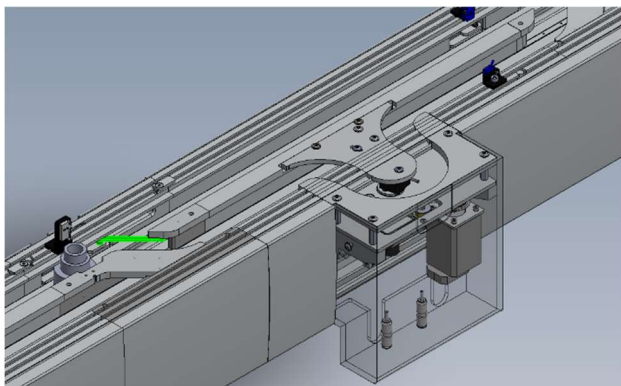
Ilustracja 1: Moduł interfejsu Advia Centaur XP/XPT

Wymagane jest codzienne przeprowadzenie kontroli wzrokowej mechanizmu przekierowania modułu interfejsu systemu automatyki z analizatora ADVIA Centaur XP/XPT (patrz *Ilustracja 1*) w celu sprawdzenia, czy:

Jeżeli kontrola wzrokowa nie zakończy się pomyślnym wynikiem, należy się skontaktować z lokalnym działem pomocy technicznej w celu uzyskania pomocy przed użyciem modułu interfejsu systemu automatyki do analizatora ADVIA Centaur XP/XPT w celu przetwarzania próbek.

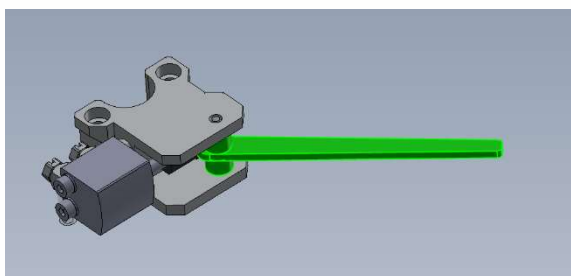
Ilustracja 2: Wygląd mechanizmu przekierowania

- nie występują żadne przeszkody, które uniemożliwiałyby prawidłowe uruchomienie i ruch podczas przekierowania;
- mechanizm przekierowania jest nienaruszony, patrz *Ilustracja 2*;
- pozycja mechanizmu przekierowania jest wyrównana w stosunku do profili podczas przekierowywania próbki, patrz *Ilustracja 3*; próbki, które muszą być przekierowane przez analizator, są przekierowywane płynnie, bez braku lub częściowego zablokowania nośnika.
