**PILNE: KOMUNIKAT DOTYCZĄCY
BEZPIECZEŃSTWA STOSOWANIA PRODUKTU —
PI-21-3987**

Igła do aspiracji szpiku kostnego / doszpikowa Illinois

Nr kat. (REF): TIN3015 Nr partii (LOT): wszystkie numery partii

Typ działania: wycofanie produktu

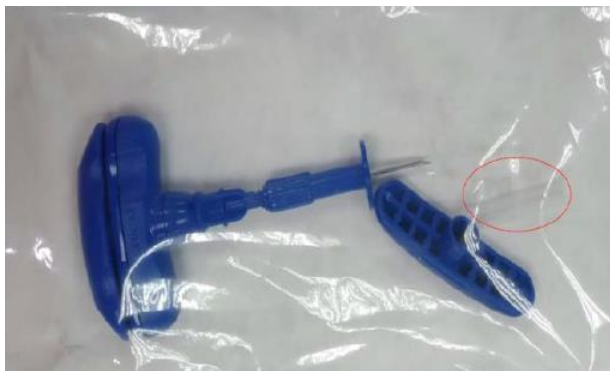
Na podstawie informacji od klientów firma BD stwierdziła, że istnieje możliwość przemieszczenia się osłony igły w opakowaniu, co może spowodować przebicie opakowania przez igłę urządzenia i naruszenie bariery sterylnej. Ponadto, jeśli odsłonięta igła nie zostanie dostrzeżona, może nastąpić zranienie osoby świadczącej opiekę.

Rysunek 1: Przemieszczenie osłony igły

1. Skontrolować zapasy, wyszukać i poddać kwarantannie wszelkie sztuki o numerach partii (Lot), których dotyczy problem, korzystając z narzędzia internetowego pod adresem www.bd.com/PI-21-3987 Zniszczyć wszystkie produkty, których dotyczy problem.

1. Skontrolować zapasy, wyszukać i poddać kwarantannie wszelkie sztuki o numerach partii (Lot), których dotyczy problem, korzystając z narzędzia internetowego pod adresem www.bd.com/PI-21-3987 Zniszczyć wszystkie produkty, których dotyczy problem.
2. Prosimy wypełnić formularz odpowiedzi klienta na str. 4, wskazując:

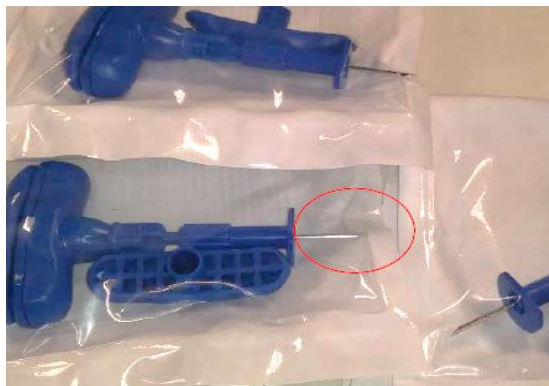
Rysunek 2: Otwór / przebite opakowanie
