PILNE ZAWIADOMIENIE DOTYCZĄCE BEZPIECZEŃSTWA

GE Healthcare

Znak wewn. GE Healthcare: FMI 60978-2B

DOTYCZY: Nieprawidłowa adnotacja obrazu i/lub odwrócone obrazy w wyniku przypadkowej zmiany zalecanej orientacji pacjenta. **SIGNA Premier, Signa Pioneer, SIGNA Architect, Discovery MR750w 3.0T, Discovery MR750 3.0T, SIGNA PET/MR, SIGNA Voyager, Optima MR450w 1.5T, SIGNA Artist, SIGNA Creator, SIGNA Explorer, SIGNA MR355, SIGNA MR360, SIGNA MR380, Discovery MR450 1.5T, 1.5T Signa HDxt (HD28)**

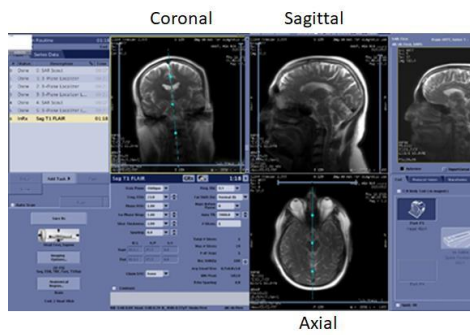
Rysunek 3 — interfejs użytkownika z oknem roboczym przedstawiającym (a) prawidłowo i (b) nieprawidłowo wyświetlany obraz

(a) PRAWIDŁOWO: Projektcja czołowa i strzałkowa

2) Gdy zalecona jest **prawidłowa** orientacja pacjenta, uzyskane obrazy lokalizatora są wyświetlane w oknie roboczym (Rysunek 3a).

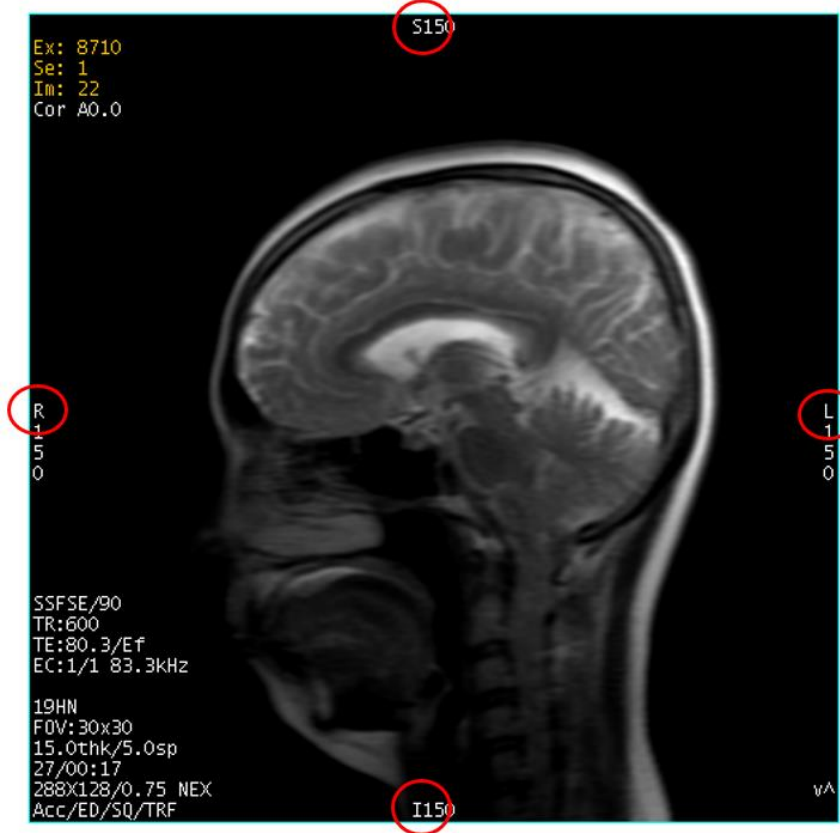
Rysunek 4: Nieprawidłowa orientacja według adnotacji [ugięcie lokalizatora 3-płaszczyznowego]

- Obraz w projekcji strzałkowej jest wyświetlany jako obraz w projekcji czołowej i odwrotnie, a adnotacje na obrazach w projekcji czołowej i strzałkowej będą nieprawidłowe (Rysunek 3b)
- Oznaczona płaszczyzna obrazowania również będzie nieprawidłowa (Rysunek 4)
- Obraz w projekcji osiowej będzie opisany jako A/P, a nie L/R (Rysunek 5).

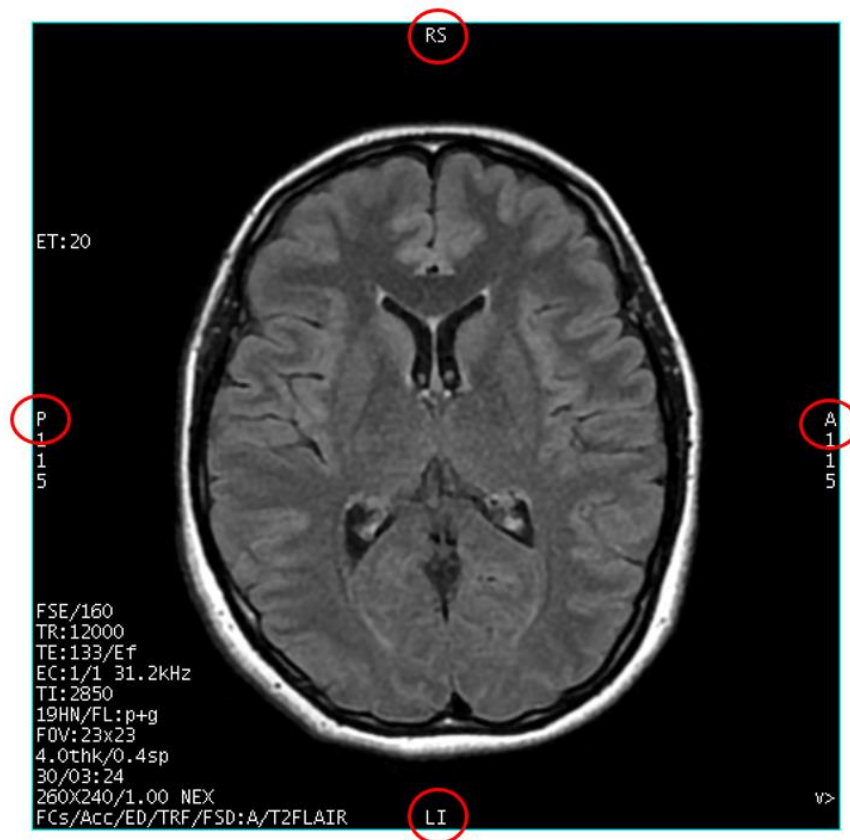
Rysunek 5: Obraz w projekcji osiowej nieprawidłowo opisany jako A/P, a nie L/R
