PILNE — Zawiadomienie dotyczące bezpieczeństwa

Możliwe oddzielenie żelu i zmniejszenie powierzchni żelu w przypadku elektrod M5071A (dla dorosłych) i M5072A (dla niemowląt/dzieci) stosowanych z defibrylatorami AED HS1/OnSite/Home

14 Marca 2022 r.

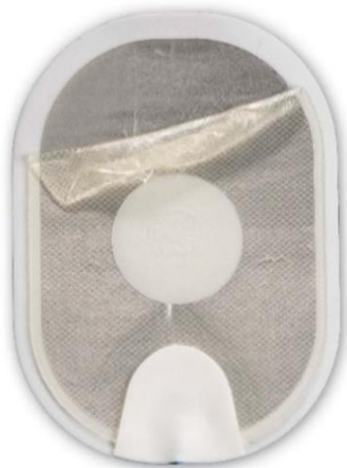
Umieszczenie na nieosłoniętej skórze pacjenta elektrody z oddzielnym, zwiniętym żelem może sprawić, że defibrylacja wykonywana u pacjenta defibrylatorem AED HS1/OnSite/Home będzie mniej skuteczna lub nieskuteczna ze względu na zmniejszoną powierzchnię kontaktu ze skórą. Patrz przykładowe zdjęcie na **Ilustracji 1**.

Ilustracja 1: Oddzielony żel, który zwinął się po odklejeniu.

Działanie:
Umieścić elektrody na ciele pacjenta.
Nie wahać się.

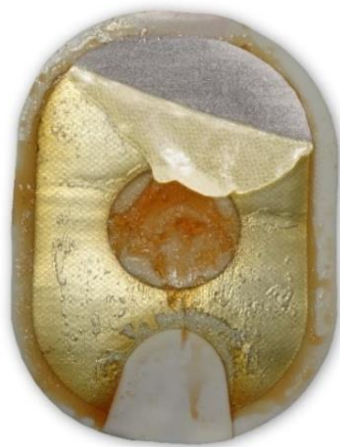
Oddzielony zwinięty żel może również wyglądać na odbarwiony i/lub stopiony. Mimo że żel może również wyglądać na odbarwiony i/lub stopiony, nie ma to żadnego wpływu na defibrylację; może jednak dojść do opóźnienia w wykonaniu defibrylacji, jeśli użytkownik zawaha się założyć elektrodę ze względu na jej wygląd, a defibrylacja wykonywana u pacjenta defibrylatorem AED będzie mniej skuteczna lub nieskuteczna ze względu na zmniejszoną powierzchnię kontaktu ze skórą. Patrz przykładowe zdjęcie na **Ilustracji 2**.

Ilustracja 2: Oddzielony zwinięty żel może również wyglądać na odbarwiony i/lub stopiony.

Działanie:
Umieścić elektrody na ciele pacjenta.
Nie wahać się.

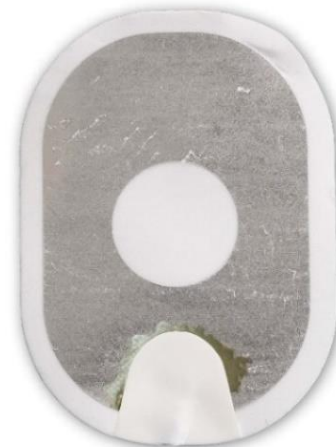
Możliwe jest również, że po oderwaniu żel może oddzielić się prawie całkowicie od piankowego/cynowego podłoża (patrz **Ilustracja 3**). Ze względu na niewielki obszar kontaktu powierzchni żelu ze skórą, po wyładowaniu może wystąpić łuk elektryczny prowadzący do poparzenia skóry pacjenta lub defibrylator AED może nie być w stanie dostarczyć wyładowania przez elektrody. Opóźnienie defibrylacji będzie spowodowane koniecznością zainstalowania przez użytkownika zapasowej kasy elektrod (jeśli jest dostępna) lub oczekiwaniem na przybycie pomocy medycznej (w tym czasie należy wykonywać resuscytację krążeniowo-oddechową). Dla porównania **Ilustracja 4** przedstawia normalną elektrodę. Bez względu na stan elektrody należy postępować zgodnie z komunikatami głosowymi, ponieważ defibrylator AED poinstruuje o niezbędnych czynnościach.

Ilustracja 3: Żel niemal całkowicie oddzielony od podłoża.

Działanie:
Wymienić kasetę elektrod, jeśli zapasowa jest dostępna. W przypadku braku zapasowej kasy wykonywać RKO (Resuscytacja Krążeniowo-Oddechowa) do czasu przybycia pomocy medycznej.

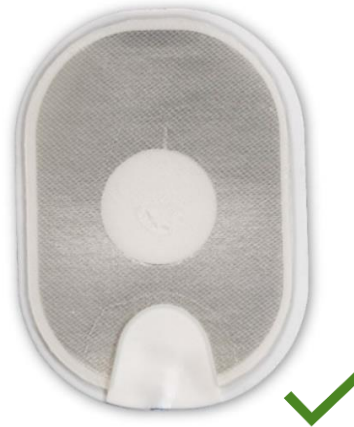
Ilustracja 4: Normalna elektroda.

Umieścić elektrody na ciele pacjenta zgodnie z instrukcją obsługi / podręcznikiem użytkownika.
