E-mail: piotr.adamczewski@siemens-healthineers.com
Data: Lipiec 2020 r.
Id. działania korygującego: AX048/20/S

Komunikat dla klientów dotyczący bezpieczeństwa w sprawie działania korygującego w miejscu instalacji

Temat: Systemy Sensis Vibe Hemo z modułem MicroPod™ EtCO₂

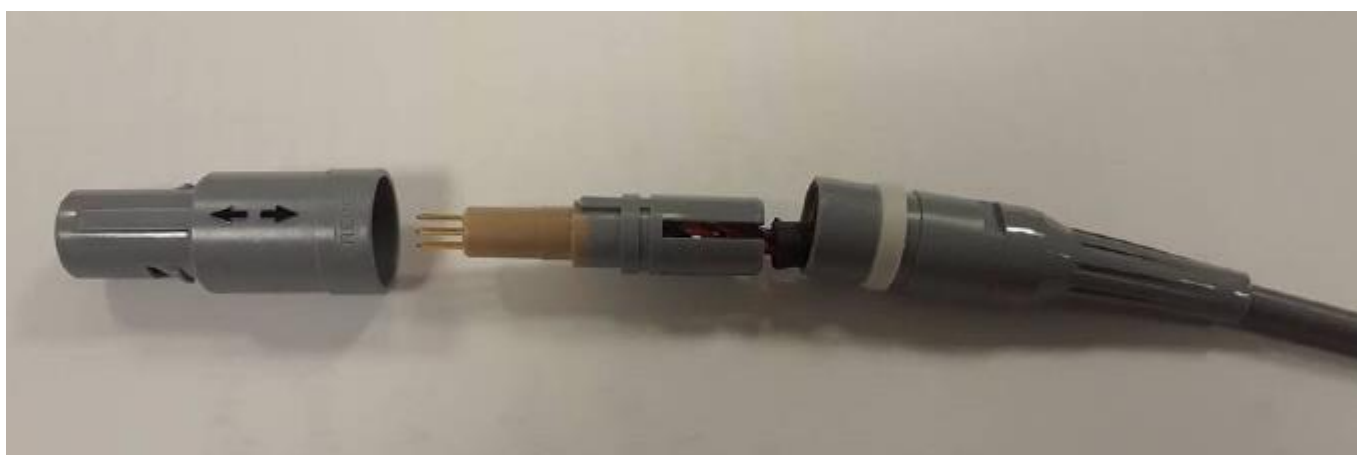
Złącze łączące moduł EtCO₂ z modułem HemoBox może ulec uszkodzeniu mechanicznemu (patrz Ilustracja 1). Uszkodzenie złącza może wystąpić w pewnych sytuacjach, które wywołują naprężenie lub działanie nieoczekiwanej siły na przewód i/lub złącze. Do takich sytuacji należą, między innymi: rozciągnięcie przewodu wskutek ruchu stołu, kolizja złącza z innym elementem wyposażenia lub nieprawidłowe podłączenie/odłączenie złącza. Jeśli uszkodzone w ten sposób złącze zostanie z powrotem podłączone do modułu HemoBox, piny styków mogą nie być prawidłowo ustawione.

Ilustracja 1: Przykład złącza uszkodzonego mechanicznie

Jeśli uszkodzone w ten sposób złącze zostanie podłączone do modułu HemoBox, to przy określonym nieprawidłowym ustawieniu pinów moduł HemoBox może przestać działać, a informacje o funkcjach życiowych będą niedostępne do czasu odłączenia modułu EtCO₂. Gdy moduł nie jest podłączony, monitorowanie EtCO₂ jest niedostępne.

Problem wykryto podczas regularnego monitorowania eksploatowanych produktów. Podstawową przyczyną jest nieokreślenie odpowiednich wymagań dla procesu montażu złącza.

Jeśli złącze łączące moduł EtCO₂ z modułem HemoBox ulegnie uszkodzeniu mechanicznemu, operator nie powinien podejmować prób naprawienia złącza ani podłączać przewodu z powrotem do modułu HemoBox. Problem może rozwiązać wyłącznie dział obsługi klienta firmy Siemens Healthineers lub serwis autoryzowany przez firmę Siemens Healthineers.

Obecnie pracujemy nad rozwiązaniem, które wyeliminuje pierwotną przyczynę tego problemu. Gdy tylko rozwiązanie będzie dostępne, nasz serwis skontaktuje się z Państwem w celu umówienia się na termin przeprowadzenia działania korygującego.
