## PILNE ZAWIADOMIENIE DOTYCZĄCE BEZPIECZEŃSTWA

GE Healthcare

Znak wewn. GE Healthcare: FMI 32028

**DOTYCZY:** *Modyfikacja zainstalowana przy gniazdach ściennych wlotu powietrza i tlenu, znajdujących się w systemach resuscytacyjnych z blenderem w podgrzewaczach GE Giraffe i Panda, mogła zostać zainstalowana odwrotnie.*

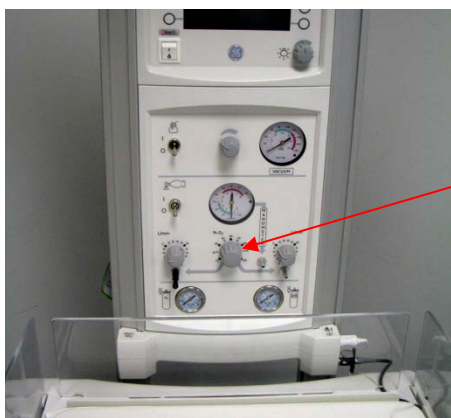
Na zdjęciu przedstawiony został podgrzewacz GE, którego dotyczy problem wraz z modułem do resuscytacji i blenderem (widok z przodu).

Pokrętło znajdujące się z przodu modułu do resuscytacji umożliwia określenie właściwego modelu podgrzewacza z blenderem.

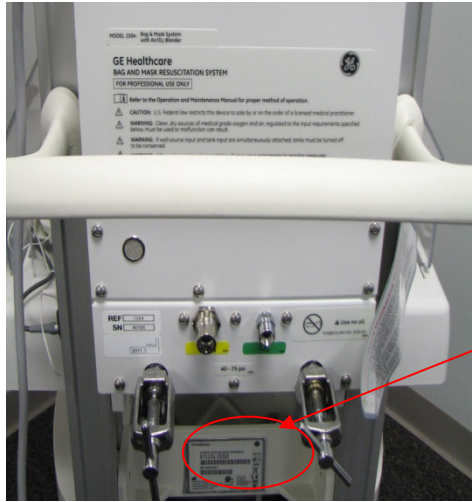
Na zdjęciu poniżej przedstawiono tył modułu do resuscytacji z uwzględnieniem lokalizacji gniazd i etykiet powietrza i tlenu.

Lokalizacja gniazd i etykiet powietrza i tlenu, znajdujących się z tyłu urządzenia (lewy wlot zawsze oznacza powietrze, prawy wlot zawsze oznacza tlen).

- 1) Na stronie 2 należy odnaleźć prawidłowe zdjęcie przedstawiające urządzenie w Państwie a placówce.
- 2) Sprawdzić, czy wlot powietrza znajduje się po lewej stronie, zaś wlot tlenu znajduje się po prawej stronie, jak przedstawiono na zdjęciu konfiguracyjnym na stronie 2.
- 3) Sprawdzić, czy etykieta powietrza znajduje się po lewej stronie, zaś etykieta tlenu znajduje się po prawej stronie, jak przedstawiono na zdjęciu na stronie 2.
- 4) Sprawdzić zgodność kolorystyczną etykiet urządzenia z etykietami na zdjęciu na stronie 2.

Jeśli urządzenie(-a) nie spełnia wszystkich powyższych kryteriów, niezbędne będzie przeprowadzenie naprawy.

<b>Urządzenie używane przy pacjencie</b>	<b>Urządzenie <u>NIEUŻYWANE</u> przy pacjencie</b>
<ol style="list-style-type: none"><li>1) Odłączyć gaz z zasilania ściennego i przełączyć na zasilanie ze zbiornika. Jeśli pacjent nie będzie już potrzebował wsparcia oddechowego, przenieść pacjenta na inne łóżko i wyłączyć urządzenie z eksploatacji.</li><li>2) Inżynier terenowy przeprowadzi wymaganą naprawę w Państwie placówce.</li></ol>	<ol style="list-style-type: none"><li>1) Zaprześcić użytkownika urządzenia.</li><li>2) Inżynier terenowy przeprowadzi wymaganą naprawę w Państwie placówce.</li></ol>
