**PILNE — Korekta urządzenia medycznego  
Tomografy MX 16**

**Blat stołu może ulec odłączeniu**

<b>PRODUKTY, KTÓRYCH DOTYCZY DOKUMENT</b>	W <u>Załączniku C</u> znajduje się lista tomografów MX 16, których dotyczy niniejsze powiadomienie.
<b>OPIS PROBLEMU</b>	PNMS otrzymała zgłoszenie od użytkowników informujące, że cztery śruby mocujące blat stołu pacjenta do podstawy poluzowały się, co spowodowało odłączenie się blatu.
<b>RYZYO</b>	Możliwe ryzyko poważnych obrażeń ciała w przypadku poluzowania się wszystkich czterech (4) śrub przykręconych do tylnej płyty mocującej stołu pacjenta. Może wówczas dojść do poluzowania się blatu, a w rezultacie do niezamierzonego pochylenia się stołu. Pacjent i/lub blat stołu mogą się przemieścić, co może skutkować obrażeniami ciała u pacjenta.
<b>ROZPOZNAWANIE PRODUKTÓW</b>	W <u>Załączniku C</u> znajduje się lista numerów seryjnych urządzeń, których dotyczy ten dokument. Numer seryjny można znaleźć na tylnym panelu gantry. Szczegółowe informacje na temat rozpoznawania produktów znajdują się w <u>Załączniku A</u> .

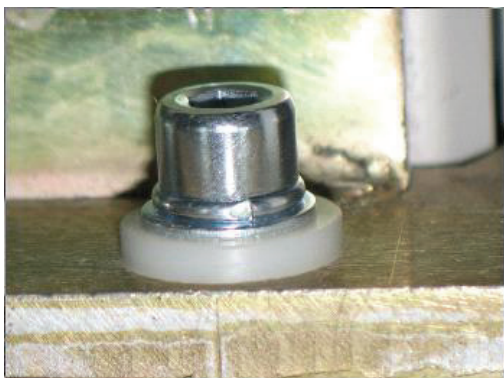
4) Prawidłowo osadzona śruba:

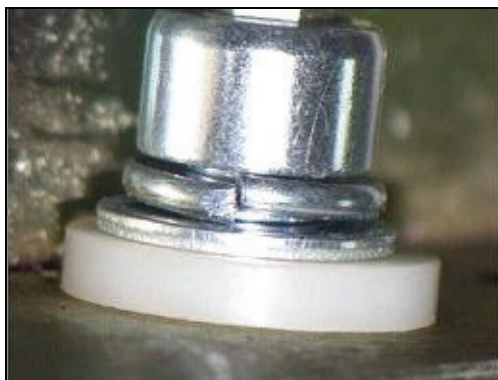
5) Nieprawidłowo osadzona śruba:

6) Jeżeli śruby nie są prawidłowo osadzone, zaprzestań używania urządzenia i skontaktuj się z lokalnym działem serwisowym w celu dokonania naprawy.
