# Pilna Notatka Bezpieczeństwa (FSN)

**ARGUS 717V (nr kat. 601268)**

**ARGUS 718V (nr kat. 601349)**

## Przerwa w terapii/opóźnienie kontynuacji terapii

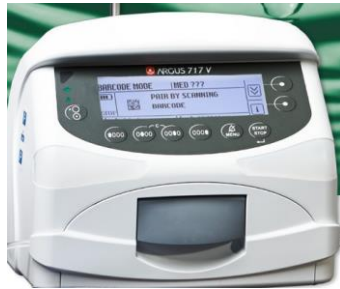
1 Informacje o wyrobach, których dotyczy Notatka	
1.1	<b>Typ(-y) wyrobu</b>  Wolumetryczna pompa infuzyjna ARGUS 717V (produkcja zakończona w 2017 r.) oraz Wolumetryczna pompa infuzyjna ARGUS 718V (produkcja zakończona w 2017 r.)
