Temat : Kardiostryulatory – Informacja techniczna dotycząca programowania – Czujnik Wentylacji Minutowej. nr: 92186345-FA

Opis produktu	Modele
VALITUDE™ CRT-P	U125, U128
ACCOLADE™ Pacemakers	L300, L301, L310, L311, L321, L331
ESSENTIO™ Pacemakers	L100, L101, L110, L111, L121, L131
VISIONIST™ CRT-P	U225, U226, U228
PROPONENT™ Pacemakers	L200, L201, L209, L210, L211, L221, L231
ALTRUA™ 2 Pacemakers	S701, S702, S722

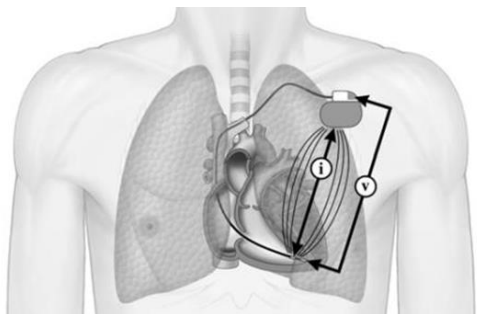
Rysunek 1. Pomiar sygnału MV z elektrody PK

Stymulatory firmy Boston Scientific korzystają z przezklatkowych wartości impedancji do pomiaru wartości MV, która stanowi iloczyn współczynnika oddechowego i objętości oddechowej. W czasie wdechu większa objętość powietrza w jamie klatki piersiowej przyczynia się do wzrostu impedancji przezklatkowej. Podobnie w czasie wydechu mniejsza objętość powietrza przyczynia się do obniżenia impedancji przezklatkowej. Pomiar impedancji przezklatkowej są uzyskiwane przez podawanie podprogowego przebiegu sygnału prądowego, co około 50 ms pomiędzy pierścieniem elektrody i stymulatorem oraz pomiar wynikowego napięcia pomiędzy końcówką elektrody i stymulatora (rysunek 1). Stymulatory firmy Boston Scientific wykorzystują czujnik MV do obsługi trybu stymulacji RightRate™ (stymulacja z adaptowaną częstotliwością impulsów), funkcji Respiratory Rate Trend oraz funkcji AP Scan™⁶.

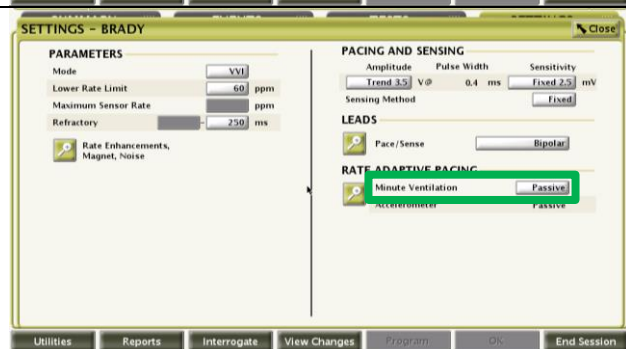
Jeśli wartość ta to „Passive” lub „ON” czujnik MV jest aktywny.

3. Na stronie Settings –Brady w sekcji Rate Adaptive Pacing należy skontrolować zaprogramowaną wartość Minute Ventilation (Wentylacja minutowa)

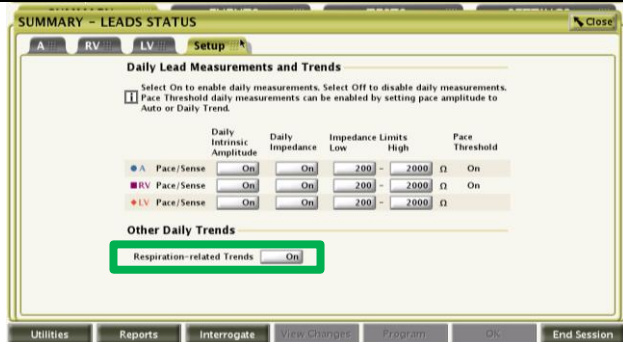
Jeśli wartość ta to „ON” czujnik MV jest aktywny.

3. Na stronie Summary – Leads Status w sekcji Other Daily Trends należy skontrolować wartość Respiratory-related Trends
