Temat: Aktualizacje oprogramowania dla stymulatorów i defibrylatorów przeznaczonych do terapii resynchronizacyjnej serca (CRT-P i CRT-D), rozwiązujące problem z dodatnimi wartościami przesunięcia stymulacji lewej komory, opisany w listopadzie 2018 r. (prosimy zobaczyć poprzednie powiadomienia o numerze referencyjnym 92179817-FA z grudnia 2017 oraz ostatnie z listopada 2018).

Komunikat podsumowujący dotyczący bezpieczeństwa stosowania produktu (FSN):

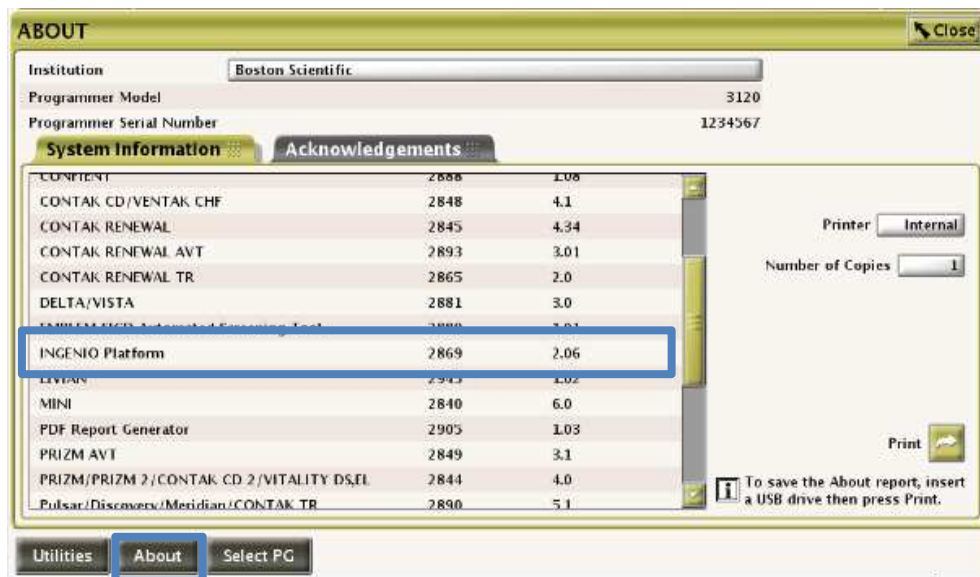
Programator model 3120 ZOOM™

Sprawdzić uaktualnienia oprogramowania

Wybrać przycisk About (Informacje) i sprawdzić model i wersję oprogramowania

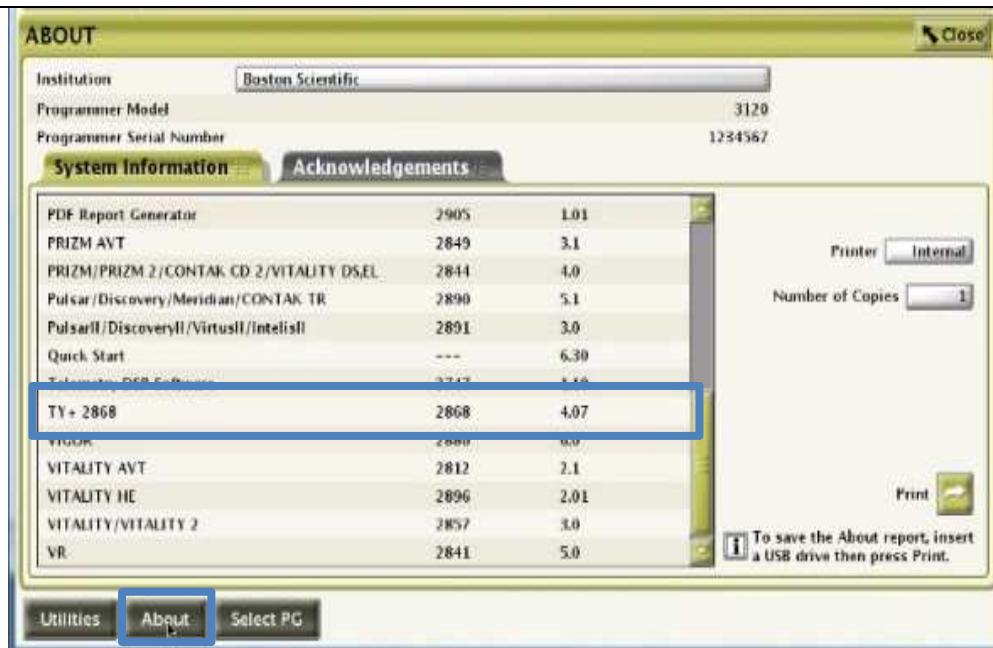
Model 2869 v2.06 obsługuje urządzenia CRT-P wymienione w Tabeli 1

Wcześniej wprowadzony model 2868 v4.07 obsługuje urządzenia CRT-D wymienione w Tabeli 2
