Temat: Aktualizacja oprogramowania dla defibrylatorów przeznaczonych do terapii resynchronizacyjnej serca (CRT-D) rozwiązująca problem z wartościami przesunięcia stymulacji lewej komory, opisany w grudniu 2017 r. Odniesienie: 92179817-FA

Komunikat podsumowujący dotyczący bezpieczeństwa stosowania produktu (FSN)

Aktualizacja oprogramowania dla urządzeń CRT-D Boston Scientific rozwiązująca problem dodatniej wartości przesunięcia stymulacji lewej komory (LV Offset)

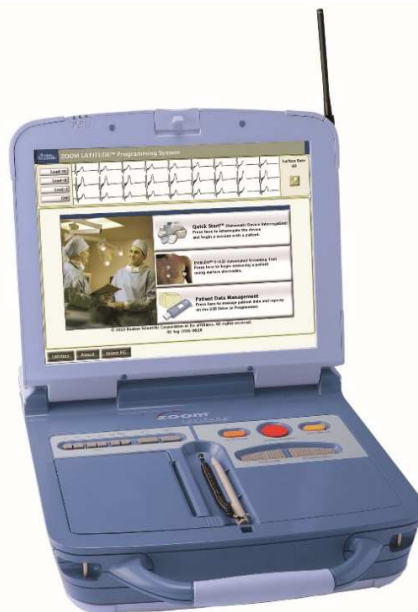
Sprawdzić, czy omawiana aktualizacja oprogramowania została zainstalowana w programatorze ZOOM™ Model 3120

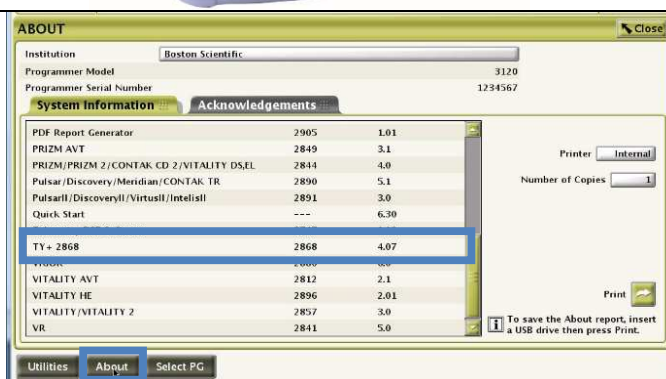
Należy wybrać przycisk About (Informacje) i sprawdzić model i wersję oprogramowania

Model 2868 v4.07
