PILNE – Informacje dotyczące bezpieczeństwa

System CombiDiagnost R90 Aktualizacja oprogramowania systemu

12 sierpnia 2021 r.

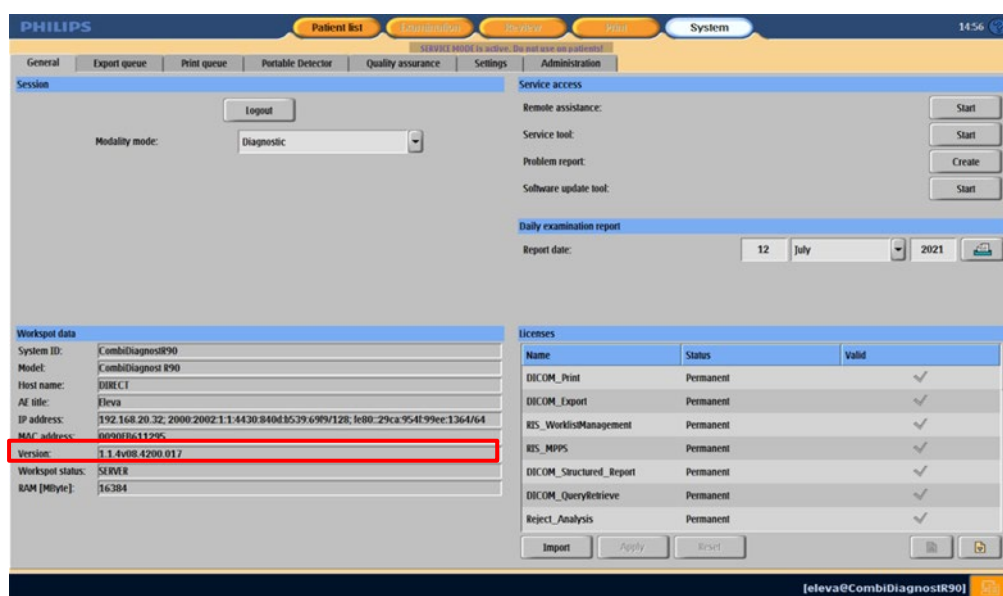
Instrukcje dotyczące sprawdzania wersji oprogramowania systemu CombiDiagnost R90:

1. Włączyć system i poczekać na zakończenie sekwencji uruchamiania.
2. Na ekranie logowania wprowadzić nazwę użytkownika i hasło.
3. Po uruchomieniu systemu kliknąć przycisk **OK** w odpowiedzi na każdy komunikat kontekstowy, który może się pojawić.
4. Na karcie **System** odszukać sekcję **Workspot Data** (Dane stacji roboczej).
5. Wersja oprogramowania jest widoczna w sekcji **Version** (Wersja).
