## **PILNE - Korekta urządzenia medycznego Transceivery telemetryczne IntelliVue TRx4841A i TRx4851A firmy Philips**

### **Potencjalny brak monitorowania arytmii w przypadku używania transceiverów telemetrycznych z Systemem Informacyjnym Philips IntelliVue Information Center iX w wersji C**

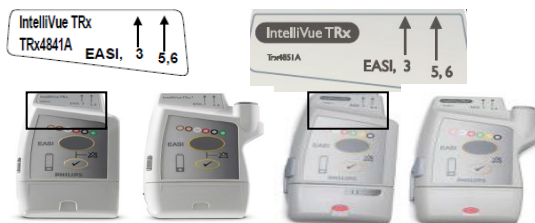
Nadajnik telemetryczny IntelliVue TRx4841A lub TRx4851A firmy Philips można zidentyfikować na podstawie etykiety znajdującej się z przodu obudowy urządzenia:

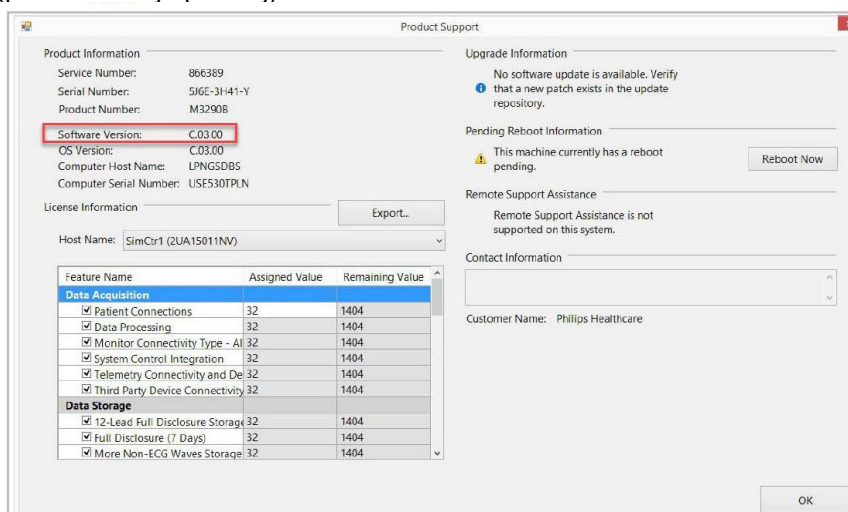
Aby określić wersję oprogramowania Systemu Informacyjnego Philips IntelliVue Information Center iX: przejść do ekranu z informacjami o produkcie, klikając odpowiedni przycisk paska zadań na ekranie ustawień głównych lub klikając ikonę Philips. Wyświetli się ekran z informacjami o oprogramowaniu, na którym podana będzie wersja produktu (patrz ilustracja poniżej).
