Biuletyn techniczny

Nr biuletynu: TB-0029		Data: 2018-11-16
Urządzenie: fabian Therapy evolution / fabian +nCPAP evolution		Nasz znak ref.: FSCA 18-003
Oprogramowanie: wszystko	Sprzęt: Fronty obudowy urządzeń o PN: 121212 i 122212 w okresie od 1 stycznia 2017 do 1 czerwca 2018 fabian Therapy evolution o nr seryjnym: AT-01572 do AT-03025 fabian +nCPAP evolution o nr seryjnym: AN-01803 do AN-03013	
Opis: jak zidentyfikować fronty obudów urządzeń fabian evolution, których dotyczy zawiadomienie		
<input checked="" type="checkbox"/> Obowiązkowe <input type="checkbox"/> W razie konieczności <input type="checkbox"/> Zgodnie z informacją

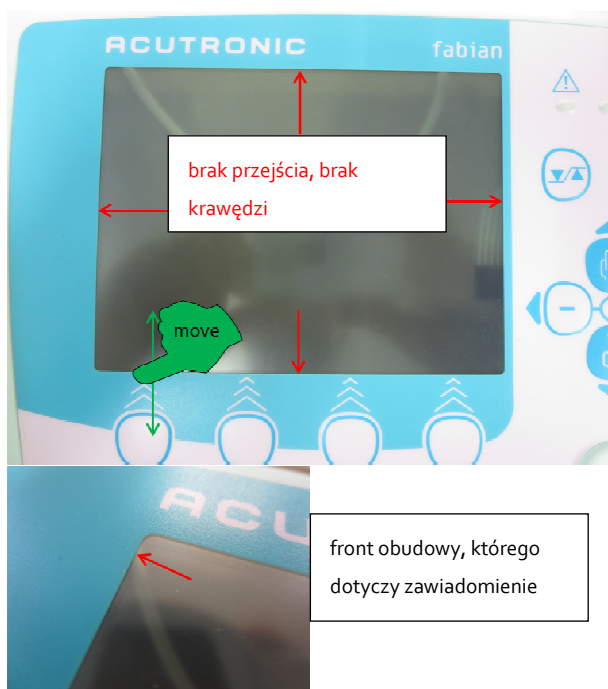
Pierwotną przyczyną jest problem z blokiem klawiszy na tych frontach obudowy. W wymienionym okresie występowały pewne problemy podczas procesu produkcji tych bloków klawiszy. Te problemy mogłyby prowadzić do zwarcia i wystąpienia wyżej wymienionych skutków.

- „Złe” fronty nie mają krawędzi między szkłem ekranu dotykowego a blokiem klawiszy (patrz zdjęcie: front obudowy, którego dotyczy zawiadomienie)
- „Dobre” fronty mają krawędź między szkłem ekranu dotykowego a blokiem klawiszy (patrz zdjęcie: dobry front obudowy)

Krawędź taką można zobaczyć i wyczuć. Należy po prostu przesunąć palcem nad tym przejściem między szkłem a częścią plastikową. Jeśli nie ma wyczuwalnej krawędzi, front należy wymienić i zezłomować.

W przypadku wymiany na urządzeniu zalecamy przeprowadzenie kompletnej kontroli systemu zgodnie z instrukcją testu TS-AA-02e dla urządzenia fabian Therapy evolution oraz zgodnie z instrukcją testu TS-AA-03e dla urządzenia fabian +nCPAP evolution.

Obowiązkowy jest w szczególności test działania wszystkich przycisków, diod LED i ekranu dotykowego.

Po zakończonej powodzeniem kontroli urządzenia należy wykonać test bezpieczeństwa.
