Pilna Notatka dot. Bezpieczeństwa (FSN)
ZESTAW ŚRUB STERYLNYCH ENNOVATE - SY001TS

1.2.	Nazwa handlowa
	ENNOVATE SET SCREW STERILE (Zestaw śrub sterylnych Ennovate)
1.3.	Niepowtarzalny numer identyfikacyjny (UDI-DI)
	40392390000012962P
1.4.	Główne wskazanie kliniczne wyrobu
	<p>Do stosowania w przypadku ciężkich schorzeń kręgosłupa, które nie mogą być leczone za pomocą terapii zachowawczych:</p> <ul style="list-style-type: none"> ■ Złamania ■ Pseudoartroza (staw rzekomy) lub opóźniony proces gojenia ■ Przemieszczenie ■ Utrata stabilności w efekcie zwyrodnienia ■ Zespół bólowy po nieskutecznych operacjach kręgosłupa ■ Kręgozmyk ■ Kifoza ■ Lordoza ■ Skolioza ■ Stenoza ■ Po-urazowa utrata stabilności ■ Nowotwory ■ Osteoporoza (przy jednoczesnym zastosowaniu cementu kostnego i śrub okienkowanych)

1.5	Numery katalogowe
	SY001TS
1.6	Wersja oprogramowania
	Nie dotyczy
1.7	Numery seryjne
	52758014
1.8	Produkty powiązane
	Nie dotyczy

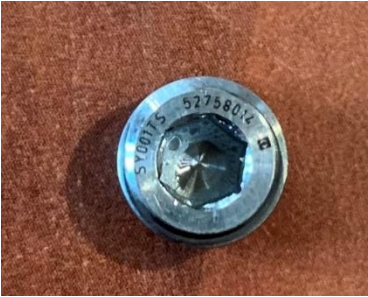
2. Uzasadnienie dla zainicjowania działań korygujących w zakresie bezpieczeństwa (FSCA)	
2.1	Opis problemu
	<p>Otrzymaliśmy zgłoszenie reklamacyjne, że w opakowaniu sterylnej śruby ryglującej ENNOVATE (<i>Ennovate Locking Screws Sterile</i>) (SY001TS) znajduje się niewłaściwy produkt.</p> <p>Śruba była nieprawidłowo oznakowana laserowo SY001TS (śruba sterylna Ennovate (<i>Ennovate Set Screw Sterile</i>)).</p> <div style="text-align: center;">

</div> <p>Zdjęcie nieprawidłowo oznakowanego produktu.</p>

2.2	Możliwe zagrożenia stanowiące podstawę dla FSCA
	<p>Nieprawidłowa śruba ma sześciokątny otwór, przez co nie jest kompatybilna z systemem Ennovate. Istnieje duże prawdopodobieństwo, że błąd zostanie wykryty.</p> <p>W sytuacji, kiedy operator będzie próbował zamocować śrubę na siłę, może dojść do uszkodzenia gwintu śruby ryglującej i pedikularnej, co będzie wymagało rewizji śródoperacyjnej.</p>

3. Rodzaj działania mającego na celu ograniczenie ryzyka	
3.1	Działania, jakie winien zrealizować użytkownik	
	Zidentyfikować wyrób <input checked="" type="checkbox"/>	
	Odesłać wyrób <input checked="" type="checkbox"/>

3.5	Działania podejmowane przez producenta	
	Produkty objęte niniejszą procedurą zostaną wycofane z rynku.	
3.6	Czy FSN musi być podana do wiadomości pacjenta/użytkownika końcowego?	Nie
