Ważne informacje dotyczące bezpieczeństwa

Instrukcja obsługi aView 2 Advance

Firma Ambu A/S zobowiązuje się do zapewnienia przejrzystej komunikacji z naszymi klientami w celu zapewnienia dostępu do aktualnych, istotnych informacji na temat leczenia. Niniejsza notatka bezpieczeństwa zawiera ważne informacje dotyczące Ambu aView® 2 Advance™. Informacje o urządzeniu, którego dotyczy problem, są wymienione poniżej.

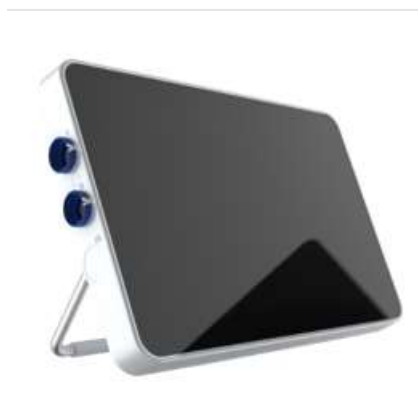
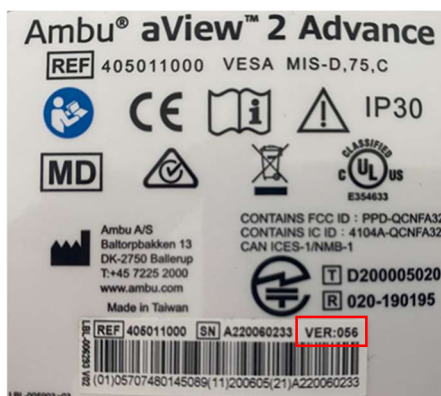
Nr wersji: VER:XXX

Data produkcji: (11)XXXXXX

Należy sprawdzić numer wersji oraz datę produkcji urządzenia (jak wskazano powyżej), aby określić, czy w placówce znajduje się potencjalnie wadliwe urządzenie. W przypadku, gdy urządzenie jest powiązane z najwcześniejszym modelem Ambu® aView™ 2 Advance, użytkownik powinien zapoznać się z informacjami zawartymi w ulotce informacyjnej i zachować ją wraz z instrukcją obsługi.
