Powiadomienie dotyczące bezpieczeństwa

Nazwa handlowa: Urządzenie nadmuchujące 30ATM 12-003704

Identyfikator FSN: FSN17D001

Rodzaj działania: Kontrola urządzenia nadmuchującego

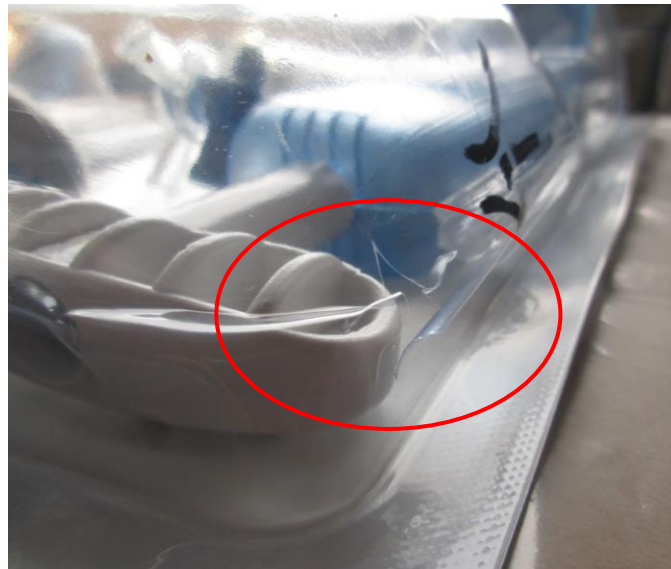
Firma ArcRoyal została poinformowana przez firmę Perouse Medical, producenta urządzenia nadmuchującego 30ATM, o potencjalnym defekcie oryginalnego opakowania (typu blister) urządzenia, który może wpłynąć na jego sterylność. Zostały zgłoszone nieliczne wystąpienia w blisterach dobrze widocznego pęknięcia znajdującego się w pobliżu uchwytu lub manometru.

Rysunek 1: Przykład pęknięcia zaobserwowany w pobliżu uchwytu urządzenia nadmuchującego

1. Należy skontrolować swoje zapasy, aby zidentyfikować urządzenia nadmuchujące, których dotyczy problem.
2. Sprawdzić potencjalne uszkodzenie blistra zgodnie z rysunkami i instrukcjami wymienionymi na etykiecie i w instrukcji użycia: wszelkie uszkodzone i/lub pęknięte blistry muszą być niezwłocznie zutilizowane.

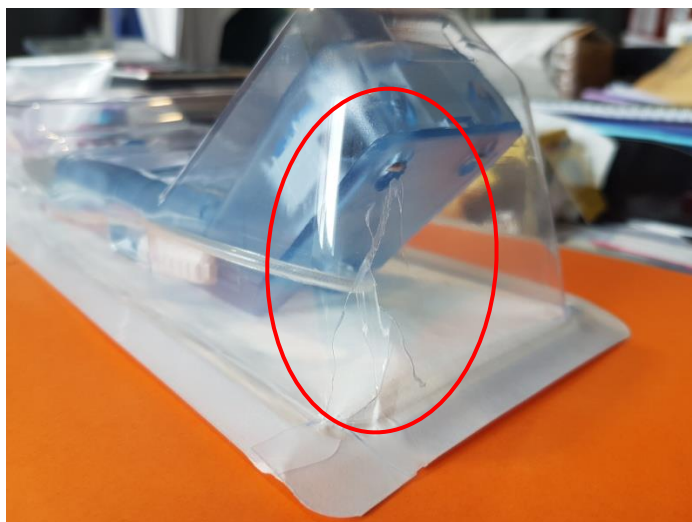
Rysunek 2: Przykład pęknięcia zaobserwowany w pobliżu manometru urządzenia nadmuchującego
