Pilne powiadomienie dot. bezpieczeństwa
Mobilny system rentgenowski DRX-Revolution
Carestream Health FSCA MA-2017-008
Kontrola urządzenia

Uwaga! Ryzyko odłączenia się zespołu lampy i jarzma w urządzeniu

Urządzenia, których dotyczy powiadomienie: mobilny system rentgenowski DRX-Revolution

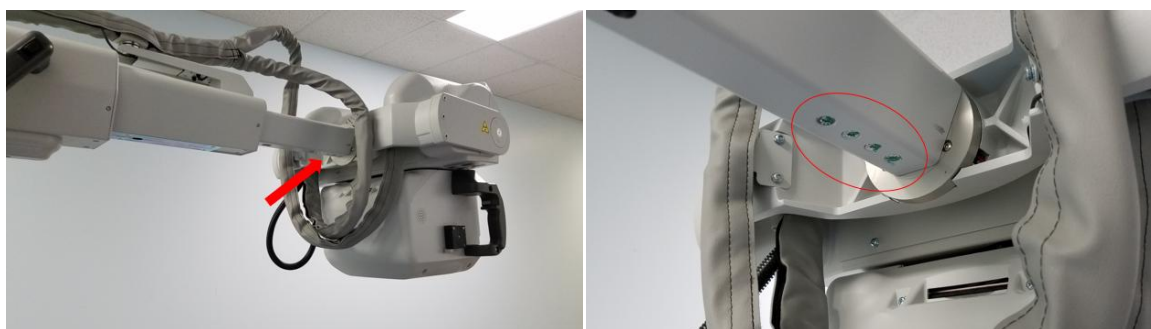
Firma Carestream Health wykryła w mobilnym systemie rentgenowskim DRX-Revolution usterkę, która może skutkować odłączeniem się zespołu lampy i jarzma. W jednym z systemów firma Carestream wykryła w omawianym zespole brak czterech śrub. Śruby te nie zostały zamocowane na etapie produkcji. Zdaniem firmy Carestream jest mało prawdopodobne, aby ten etap produkcji został pominięty w przypadku innych mobilnych systemów rentgenowskich DRX-Revolution. Wadliwy system nie spowodował żadnych obrażeń, jednak ewentualny upadek lampy na człowieka mógłby do nich doprowadzić.

W międzyczasie użytkownicy powinni sprawdzić, czy wspomniane 4 śruby znajdują się na miejscu i czy w związku z tym system DRX-Revolution można normalnie użytkować. W razie stwierdzenia braku śrub urządzenie powinno zostać wycofane z eksploatacji. Należy niezwłocznie skontaktować się z działem serwisu firmy Carestream (lub z lokalnym sprzedawcą urządzenia).
