Pilna informacja na temat bezpieczeństwa użytkowania **Zestawy drenów do perfuzji**

Znak: CP-MIR-2017-001

Pilna informacja na temat bezpieczeństwa użytkowania
Zestawy drenów do perfuzji

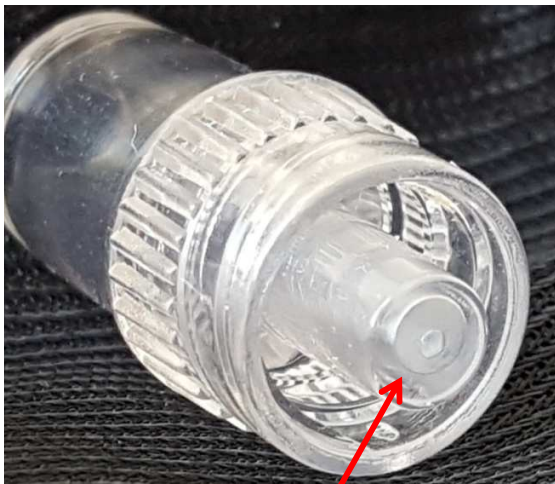
Pojawiły się skargi na problemy z opróżnianiem z płynów linii należących do zestawu PTS. We wszystkich takich przypadkach klienci stwierdzali częściowe zatory w obrębie złącza typu Luer. Na podstawie przeprowadzonego dochodzenia stwierdzono, że zgłaszane zatory w obrębie złączy powstawały podczas formowania jednej konkretnej partii złączy Luer.

NIEPRAWIDŁOWE

1. Rozłączyć połączenie lub zdjąć zaślepkę zabezpieczającą ze złącza męskiego typu Luer.
2. Sprawdzić wizualnie, czy w obrębie złącza męskiego typu Luer nie doszło do zatoru. Skorzystać z poniższych ilustracji, ustalając zgodność złącza typu Luer z wymaganiami.
3. Ponownie zmontować połączenie stosownie do potrzeb.
4. W razie stwierdzenia złącza Luer z nieprawidłowościami oraz w razie wątpliwości wymienić zestaw PTS na nowy i skontaktować się z firmą LivaNova.

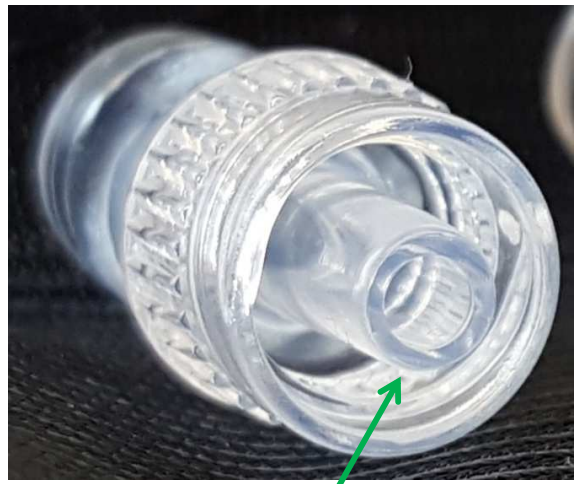
PRAWIDŁOWE
