## PILNY KOMUNIKAT DOTYCZĄCY BEZPIECZEŃSTWA STOSOWANIA PRODUKTU

### Produkty Medicea - niezgodność dotycząca opakowania jałowego

Wycofanie z obrotu

Nr referencyjny Medtronic: FA1335

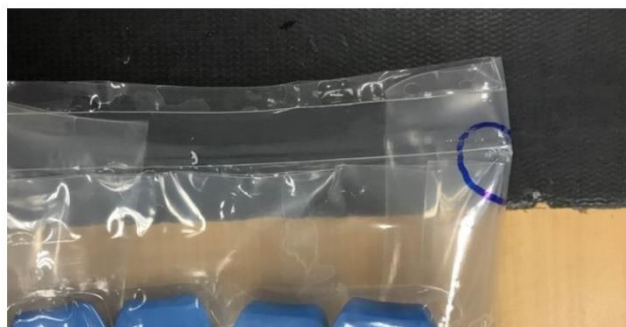
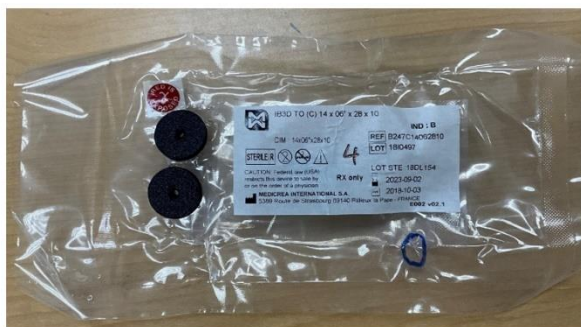
Firma Medtronic zidentyfikowała w ramach wewnętrznego dochodzenia potencjalną kwestię zgodności produktu, która objawia się jako otwór w wewnętrznym lub zewnętrznym opakowaniu, a tym samym może stwarzać ryzyko naruszenia sterility (patrz rysunek 1 poniżej). Problem nie jest specyficzny dla partii i może mieć wpływ na każdą jednostkę produktu objętego zakresem, której pozostał okres przydatności do zużycia.

Naruszenie bariery sterylnej opakowania zewnętrznego może zwiększyć ryzyko zanieczyszczenia pola sterylne, co może prowadzić do zakażenia, a tym samym może wymagać dalszej interwencji medycznej.

- Należy zidentyfikować i poddać kwarantannie jakiegokolwiek nieużywanego produktu, których dotyczy ten problem. Numery części i opisy produktów, których dotyczy ten problem, znajdują się w załączniku A - produkty FCA, których dotyczy ten problem.

- Należy zwrócić wszystkie posiadane niewykorzystane produkty, których termin ważności nie upłynął, do firmy Medtronic zgodnie z instrukcjami, które załączono w formularzu potwierdzenia przez klienta. Przedstawiciel handlowy firmy Medtronic może pomóc w zwrocie wszelkich zapasów partii i wypożyczonych, jeżeli dotyczy.
